# **Flottningslämningar i Mellanljusnan – en kulturhistorisk utredning mellan Laforsen och Järvsö kyrka**

Av  
Margareta Boije

## **Flottningslämningar i Mellanljusnan - en kulturhistorisk utredning mellan Laforsen och Järvsö kyrka**

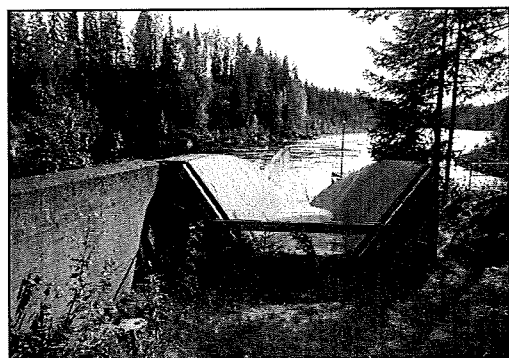
Raä 241, Färila sn., högra stranden: Flottningsränna, rest av.

*Bild från ö delen och utloppet på rännan Raä 241.*

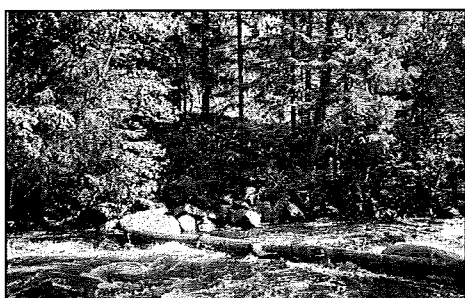
Raä 242:1. Rest av dammanläggning i Enån.

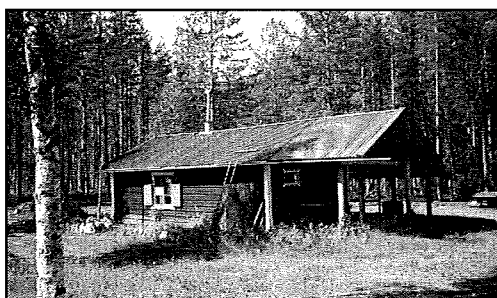
Raä 242:2. Flottningsbaracken "Lilddammen".

**Värdering:** den timrade flottningsbaracken är en lämning som kan underordnas andra intressen – II.

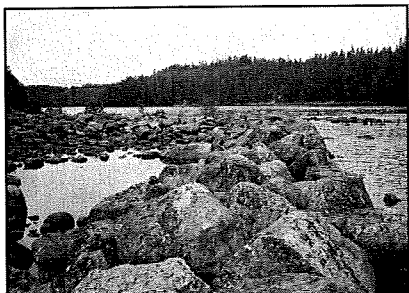
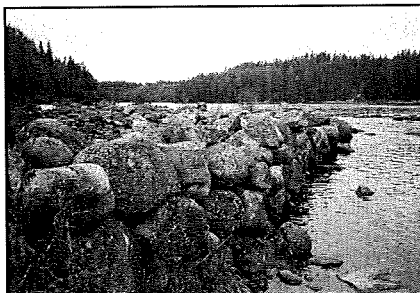
Raä 243 och 244 utgörs av en stenarm respektive stenkista. I landsarkivet kan inga uppgifter hittas om att kistor konstruerats på fler än en plats. Det är därför troligt att stenarmen (Raä 243) tillkommit under en långt senare period, från 1940-talet och framåt. Armen uppvisar också ett mer blandat material både vad gäller konstruktion och stenstorlek.

*Bild av stenarmen Raä 243 från Ö (5894:8).*

*Raä 243 från ÖNO (5894:6).*

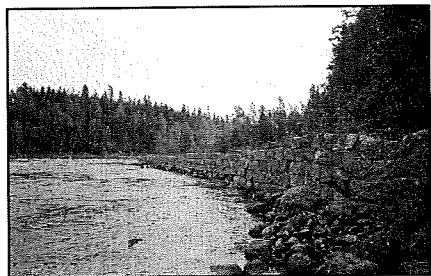
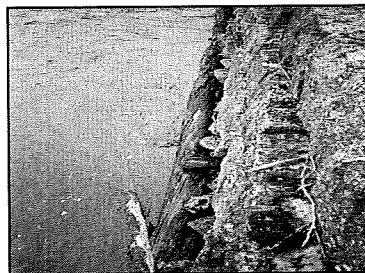
*Raä 244 från SV (5894:3).*

*Detalj av timmer i kistans botten (5894:1).*

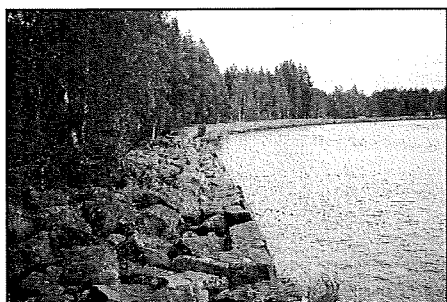
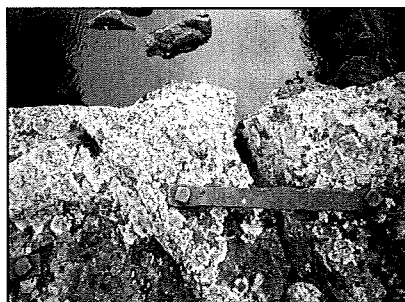
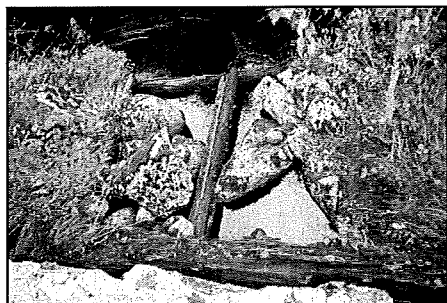
Bild av Raä 248:1 från N (5897:27).

Detalj av järnband på Raä 248:1 LEFF= Ljusne Elfs Flottnings Förening (5897:15).

Detalj av timmer innanför stenkistan Raä 248:1. Troligen rest efter äldre tråkista (5897:25).

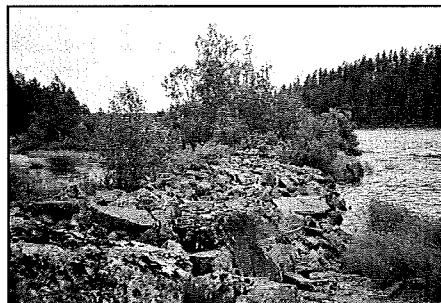
- 2) Stenkista, ca 50 m l (N-S), 2,5 m br och 1,5 m h av i N delen 0,2-0,6 m st sprängda stenar utan nämnvärd ordning. Kistan övergår mot S till att bestå av 0,6-1,2 m st kallmurade stenar i 3-4 skift synliga från vattenytan räknat. Fyllning av 0,5-1,0 m st i regel kantiga stenar.

Bild av Raä 248:2 från N (5897:14).

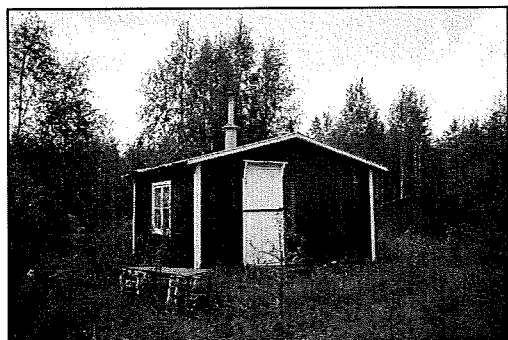
*Bild av flottningskojan vid Långstrand (5894:15).*

**Värdering:** den timrade flottningskojan är en lämning som kan underordnas andra intressen – II.

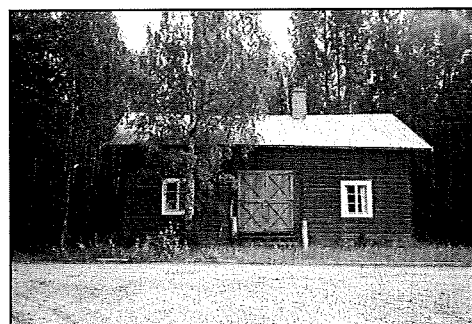
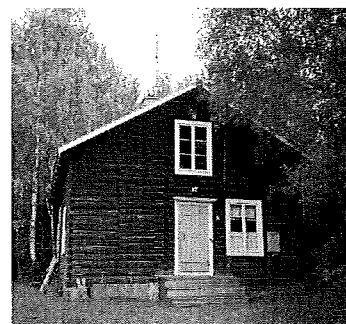
*Bild av flottningsbaracken Raä 250, Skyte, från NNV (5894:16).*

*Dito från SSÖ (5894:17)*

**Värdering:** den timrade flottningsbaracken är en lämning som kan underordnas andra intressen – II.

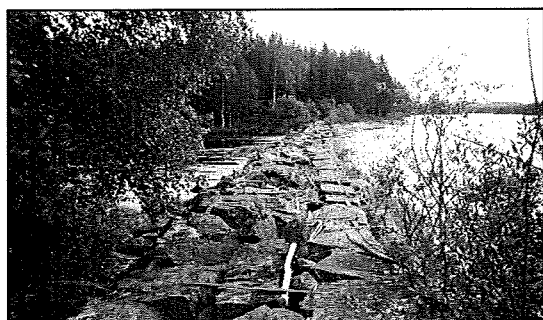
Stenkista, ca 140 m l (VNV-ÖSÖ), 2-2,5 m br och intill 2 m h. Kallmurad i 2-3 skift av 0,6-1-2 m st huggna och kilade stenar. Förstärkt på yttre och inre sidan samt övre ytan med järnband. Fyllning av 0,2- 1 m st mestadels skarpkantade stenar. Längs insidan finns på spridda ställen (främst i ÖSÖ) en stödmur 2-2,5 m br och intill 1,75 m h av 0,5-1,2 m st stenar. På kistans insida (från älven sett) syns rester efter utrasat timmer från kistans botten.

Bild av stenkistan Raä 253, Brännholmen från VNV (5897:29).

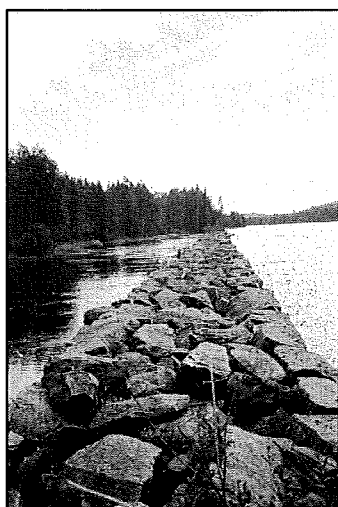
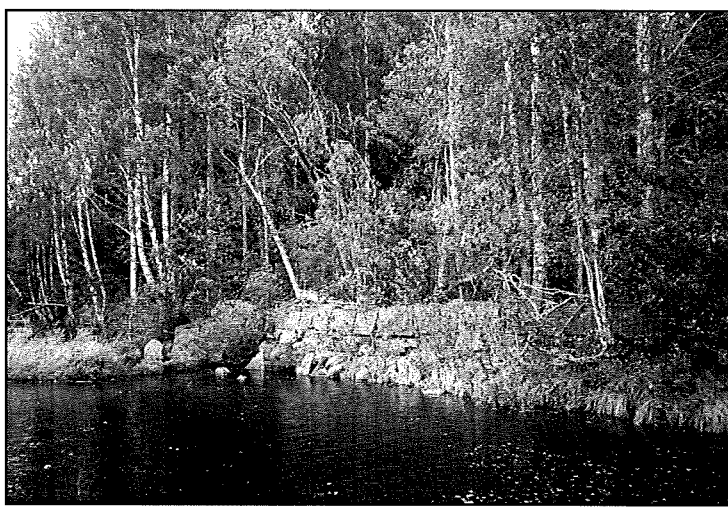
2) Stenkista, ca 50 m l (N-S), 2 m br och intill 1,5 m h. Kallmurad i 2-3 skift av 0,6-1,2 m st kilade stenar. Förstärkning längs yttre och inre kanterna med järnband. Fyllning av 0,4-0,6 m st mestadels skarpkantade stenar. Beväxt med sly och lätt övermossad. Belamrad med bäverfälda stammar.

Bild av Stenkistan Raä 254:1, Oppigårdsholmen från VNV (5897:34).

Bild av stenkistan Raä 254:2, Oppigårdsholmen, taget från nr 1 (5897:35).

**Värdering:** Stenkistorna är relativt välbevarade och är bevarandevärda. Tillsammans med Raä 253 stänger de av ett bakvatten. Bedömningen blir sålunda - Ia.

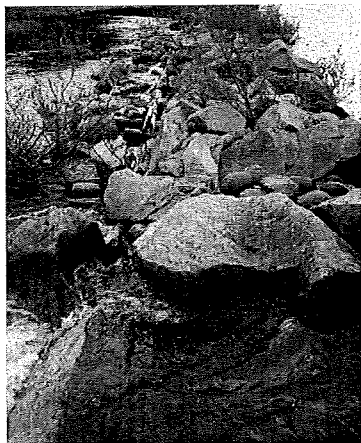
Bild av timmerkistan Raä 251:2 mot Ö  
(5894:18).

**Värdering:** Anläggningen utgör en typisk stenkista som är bevarandevärd. Bedömningen blir sålunda – Ia.

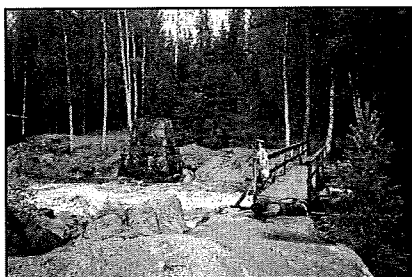
Såglämning. Inom ett ca 60 m diam st område syns rester efter fördämningsmur, sprängd vattenkanal, turbinfundament samt rester efter oklara stengrunder. Fördämningsmuren, 6x0,6 m (N-S) och intill 2 m h av cement, är belägen på S sidan och i den V änden av vattenkanalen, ca 20 m l (ÖNÖ-VSV) och 6-7 m br. På N sidan av kanalen finns sprängda stenar upplagda. På S sidan om kanalen är även ett turbinfundament, 2,5x2,5 m (N-S) och intill 3,5 m h av 0,6-1,4 m st stenar. I basen kallmurat och i de övre 1,5 m syns cement mellan stenarna. Ytterligare S om turbinfundamentet finns stengrunder av okänt ursprung och funktion.

Bild av såglämningen Raä 252 med damm och turbingrund.

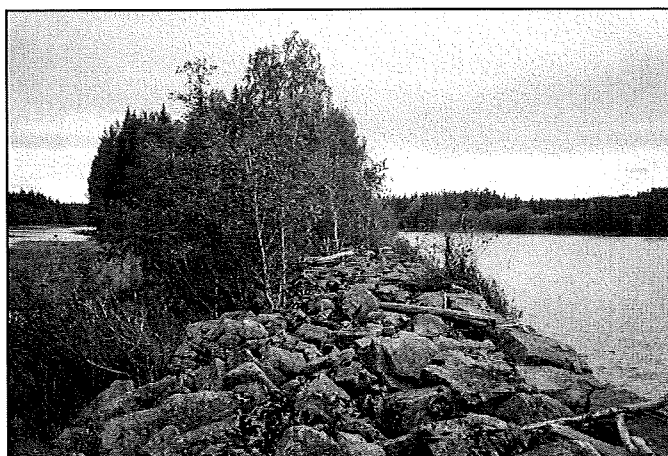
Fyllning av 0,3-1,2 m st mestadels skarpkantad sten. Beväxt med sly och lätt överväxt av mossor. Belamrad med timmer och bäverfällda trädstammar.

Bild av Raä 255 från NV (5895:1).

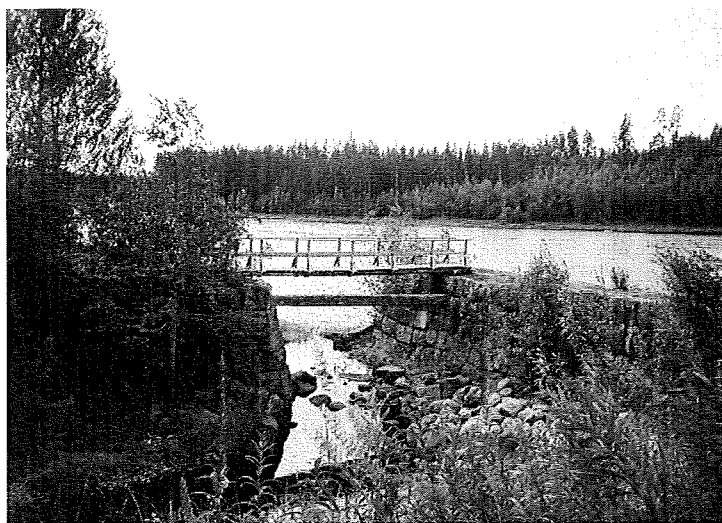
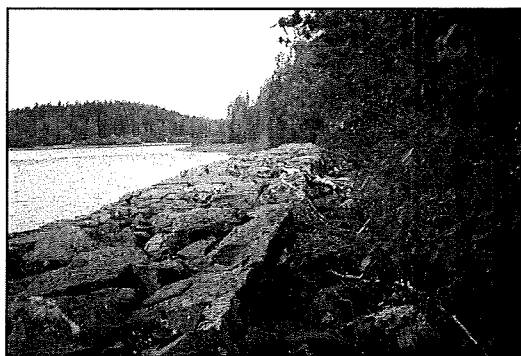
Bild av stenkiestorna Raä 256:1 och 2 från NV (5897:6).

- 2) Stenkista, ca 250 m (NNV-SSÖ), 2-5 m br och intill 2,5 m h. Kallmurad i 4-5 skift av 0,6-1,5 m st mestadels huggna stenar. Vissa partier har, andra har inte förstärkt övre yta med järnband och cement. Fyllning av 0,2-1,5 m st både runda och skarpkantade stenar. Ställvis förekommer på insidan (Ö) en stödmur, 2-2,5 m br och 0,5-1,5 m h av 0,5-1,2 m st skarpkantade stenar. Kraftigt slybeväxt och ställvis övermossad. Det 7 m l (Ö-V) mellanrummet mellan nr 1 och 2 är troligen plats för dammlucka. Mellan murarna löper en kraftig timmerstock.

Bild av stenkistan Raä 256:2, S delen från SÖ. Observera Den inre stödmuren (5897:1).

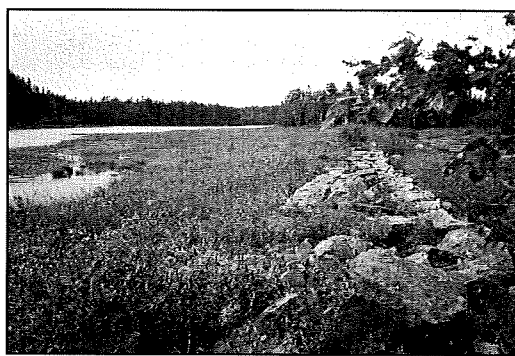
Bild av stenkistan Raä 257 från SÖ (5895:3).

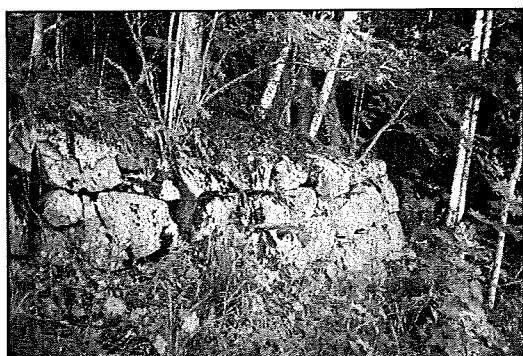
Linskäkt, rest av, bestående av två i slänt uppbyggda terrasser. Den översta stenterrassen är 10x2 m (NÖ-SV) och intill 2 m h. Den mot vattnet vettande ytan är uppbyggd av intill 4 skift huggen respektive sprängd sten, 0,6-1,2 m st. Den nedersta stenterrassen 7x3 m (NÖ-SV) består av minst 3 skift 0,5-0,8 m st sprängda stenar. Omedelbart NÖ om denna är en stensködd halvcirkel, 3 m diam och intill 0,5 m dj av 1-2 stenskit av 0,4-0,6 m st stenar. Strandkanten är stensatt, 3 m l och vid inventeringstillfället synligt i 2 skift av 0,6-1 m st huggna eller kilade stenar.

Bild av linskäkten Raä 258, nedre terrassen (5898:4).

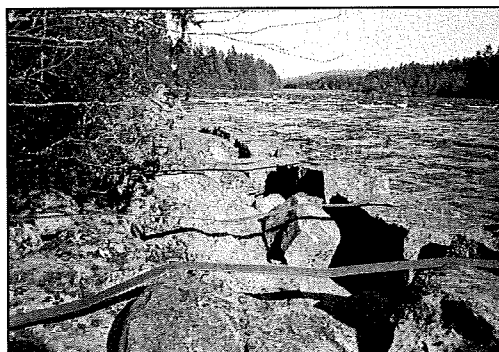
Bild av stenkistan Raä 259, från V (5898:12).

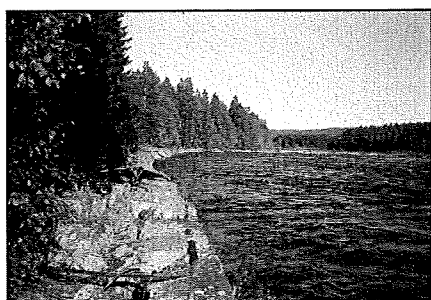
Stenkista, ca 160 m l (Ö-V), 2-2,5 m br och intill 2-2,5 m h. Kallmurad i 3-4 skift av 0,5-1,2 m st huggna stenar. Förstärkt med järnband på yttre och inre kanten. Fyllning av 0,4-1 m st mestadels kantiga stenar. Stenkistan har kraftiga skador i form av utrasade stenar.

Bild av stenkistan Raä 260, N stranden från V (5898:12)

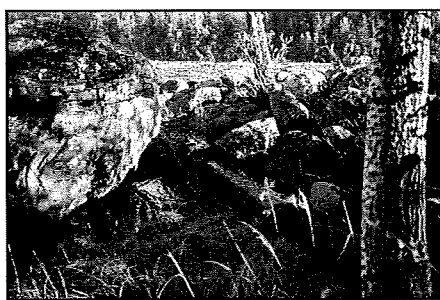
Bild av Kvarnlämningen Raä 261 N stranden från N. Timmer i botten av konstruktionen (5898:15).

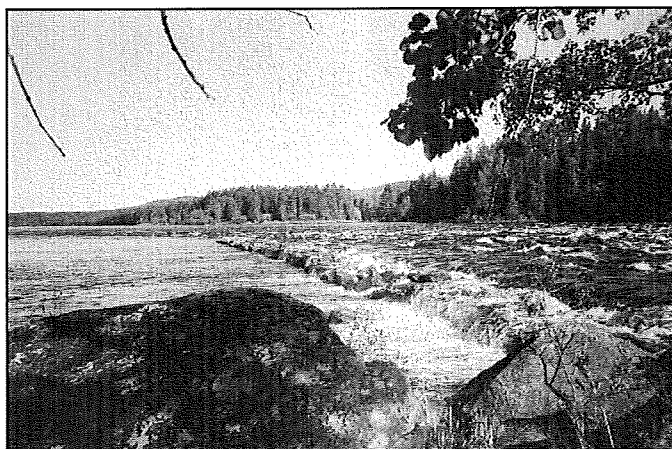
Stenkista, ca 50 m l (NV-SÖ), 2 m br och intill 0,5 m h. Minst 1 skift av 0,5-1,2 m st stenar. Förstärkt med järnband, åtminstone på strandplanet och ca 10 m ut i vattnet. Fyllning av 0,3 –1 m st mestadels kantiga stenar. Längden uppskattad p.g.a. högt vattenstånd.

Bild av stenkistan Raä 262 N stranden från N (5898:21).

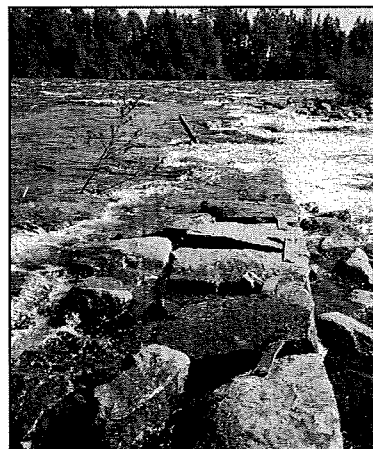
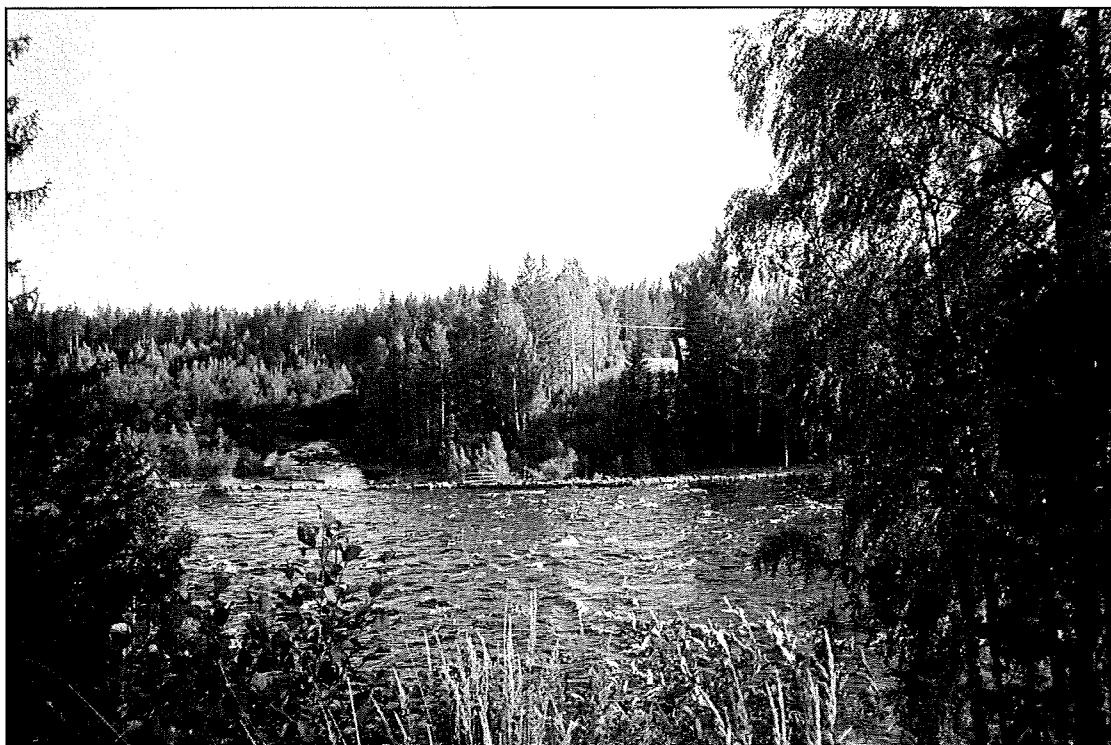
Bild av stenkistan Raä 263 S stranden från V (5896:23).

Stenkista, ca 250 m l (Ö-V), 2-2,5 m br och intill 1 m h. 1-2 skift av 0,6 –1,2 m st delvis kilade stenar. På övre ytan är förstärkning med järnbleck längs yttre och inre kanterna samt även tvärs över kistan. Gles fyllning av 0,1-1,2 m st stenar.

*Översiktsbild av Henriksfors från N stranden. Stenkistan Raä 263 i fokus (5898:17).*

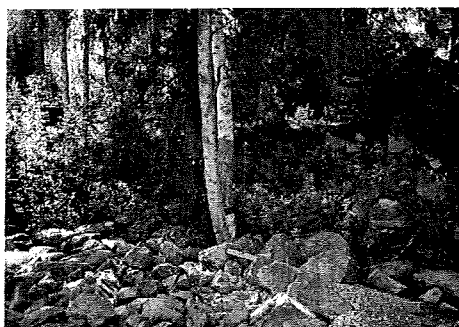
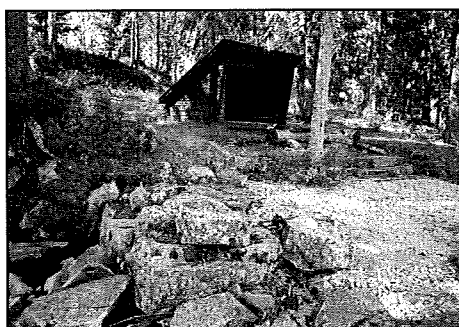
*Bild av stengrunder från kvarn och såglämningen Raä 264 (5896:25).*

*Som föregående. Stensatt trappa från NÖ (5896:26).*

**Värdering:** Anläggningen är bevarandevärd utifrån sitt relativt välbevarade tillstånd med trolig tillkomstid runt sekelskiftet. Bedömningen blir – Ia.

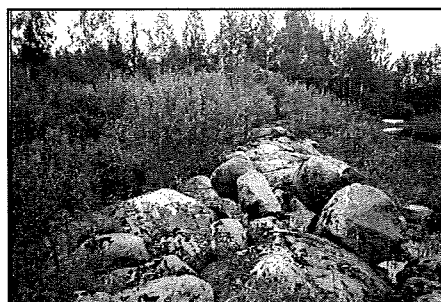
Bild av stenkistan Raä 415 (5895:18).

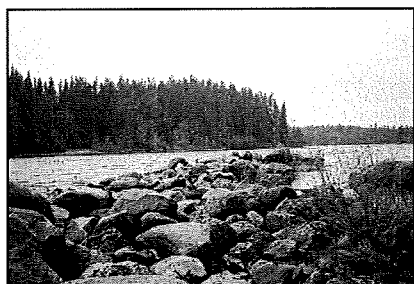
**Värdering:** Anläggningen är typisk för sin tid och visar på utnyttjande av befintlig teknik. Bedömningen blir – Ia.

Bild av stenarmen Raä 416 från SV (5895:16).

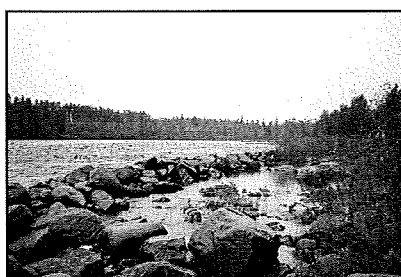
Bild av stenarmen Raä 417 från SV (5895:17).

**Värdering:** Anläggningen är typisk för sin tid och visar på utnyttjande av befintlig teknik. Bedömningen blir – Ia.

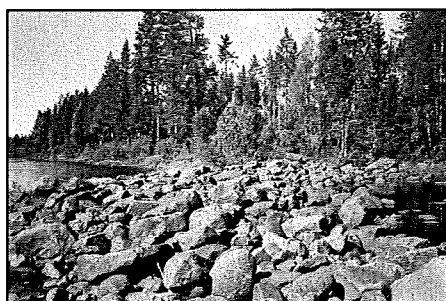
Bild av stenarmen Raä 418 från SSO (5895:11).

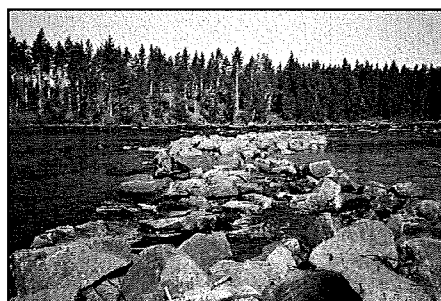
**Värdering:** Anläggningen kan underordnas andra intressen utifrån sitt relativt dåliga bevaringstillstånd med delvis helt demolerad kallmurning. Bedömningen blir – II.

Bild av stenkistan Raä 419 från SO (5895:8).

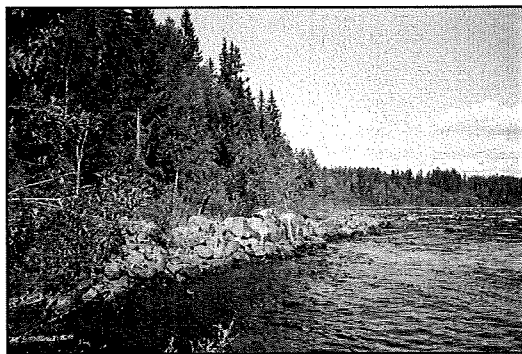
**Värdering:** Anläggningen är typisk för sin tid och visar på utnyttjande av befintlig teknik. Bedömningen blir – Ia.

Bild av stenarmarna Raä 420 (närmast) och längst bort Raä 421 (5895:12).

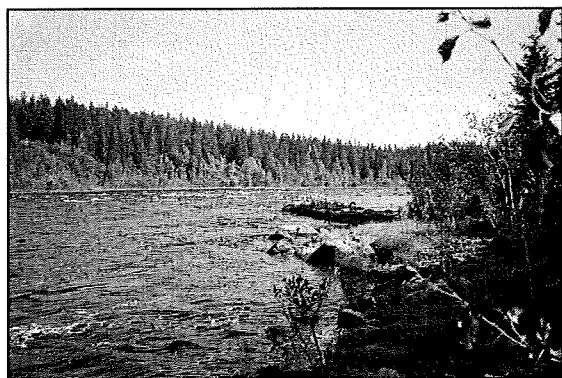
**Värdering:** Anläggningen är värd att bevara. Den är i relativt gott skick och vällagd. Bedömningen blir – Ia.

Bild av stenkistan Raä 422 från VSV (5895:9).

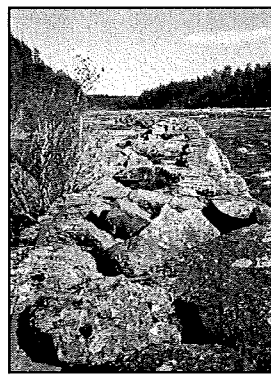
Bild av stenkistan Raä 423 från V (5895:14).

**Värdering:** Raä 423, båda undernumren är tillsammans värda att bevara. De speglar två typer av stenledare och de är dessutom i gott skick. Bedömningen blir – Ia.

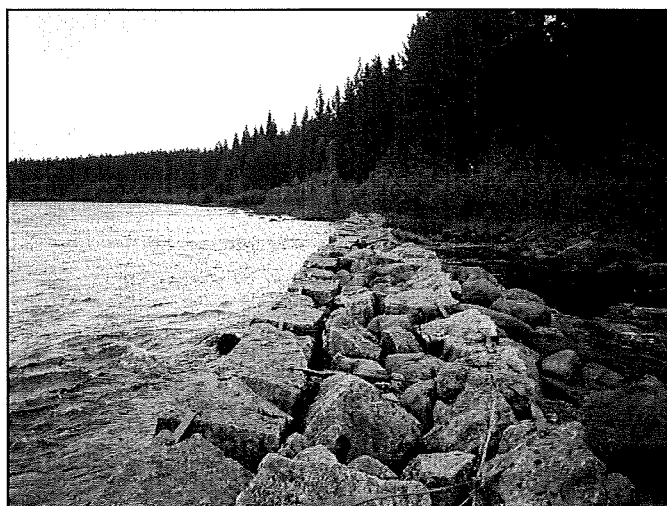
Bild av stenkistan Raä 424 från ÖSÖ (5895:15).
