Teknisk beskrivning 2023-08-17

Flottledsrestaurering av Voxnan

Ansökan om tillstånd till restaurering av Voxnan

Teknisk beskrivning

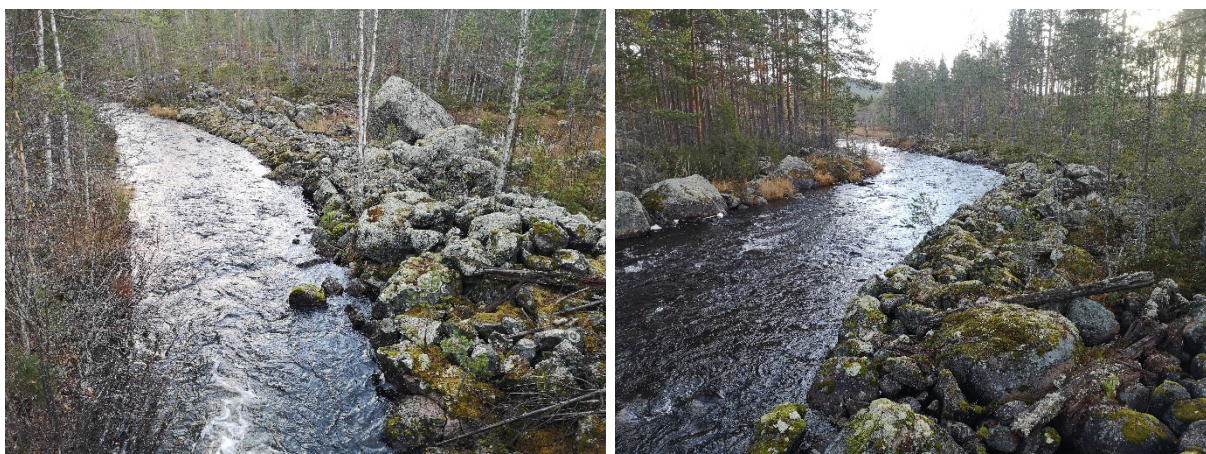
Åtgärdssträcka 1A är en ca 1270 m lång sträcka med tre strömmar som är relativt grunda. Längs strömsträckorna finns mycket upprensade block. På uppströmssidan av vägen finns troligtvis gamla avstängda sidogrenar som vi vill öppna upp om inte vägen påverkas. Mellan strömmarna finns några djupare sel. Hela sträckan ska restaureras konventionellt.

Bild 4-5. Uppschaktade vallar längs sträcka 1A som stänger av den naturliga bredden och kanaliserar vattendraget.

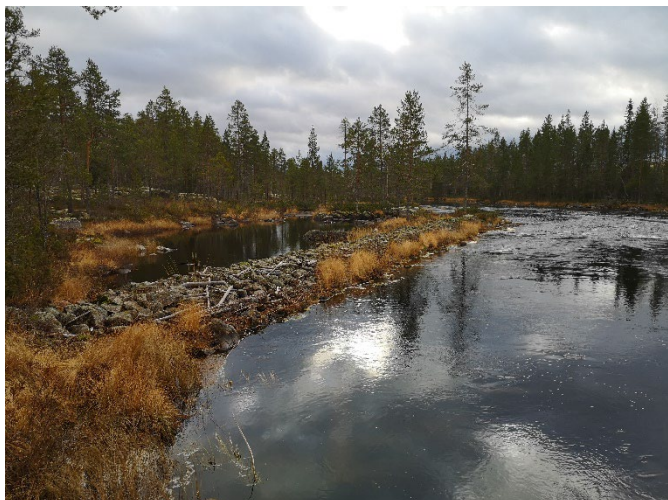
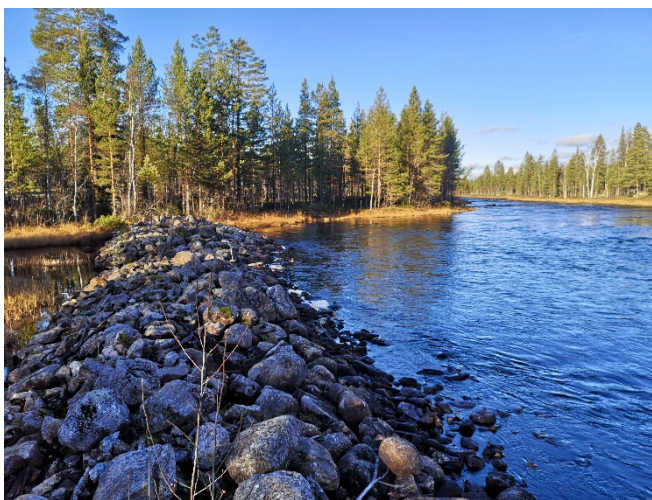
Bild 7-8 Visarvallar som kanaliserar vattendraget. Schaktvallen på bilden till höger hindrar vattendraget att rinna ut i en sidogren.

I samtliga strömmar föreslås en konventionell restaurering där alla sidogrenar öppnas upp och de uppschaktade stenblocken används i restaureringen. Bilderna 7-9 nedan visar exempel på påverkan från flottningen på sträckan.

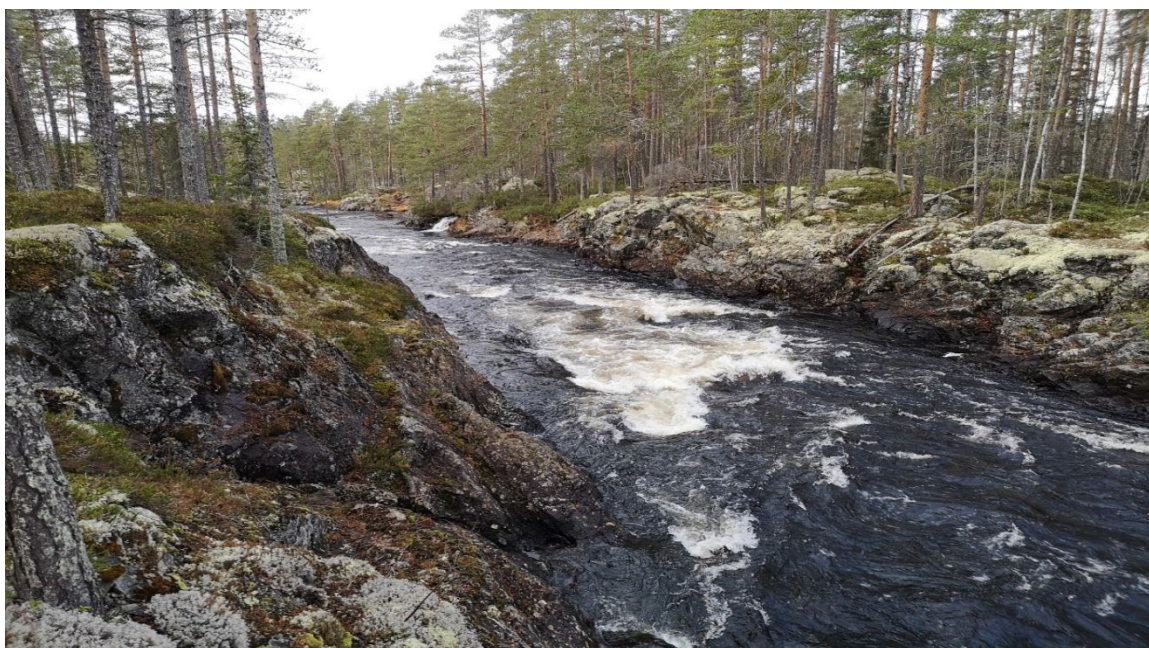
Bild 9. Nedsprängda hållpartier i Rullbokanalen

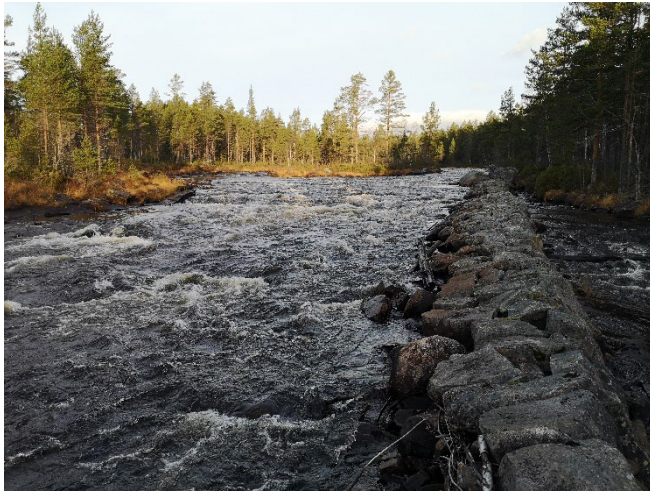
Åtgärdssträcka 3B är ca 600 m lång och består av Ålkarsströmmen. Ålkarsströmmens översta del är tydligt avstängd med en numer trädbeväxt schaktvall. Vallen hindrar det mesta av vattnet från att rinna ner i en sidogren. Vallen ska tas bort och öppnar upp sidofåran. Det finns flera schaktvallar längs sträckan som ska konventionellt där alla sidogrenar öppnas upp och de uppschaktade stenblocken i vallarna används i restaureringen.

Bild 10 på Ålkarströmmen med tydlig vall av stenblock Bild 11 Sidofåras utlopp i Voxnan

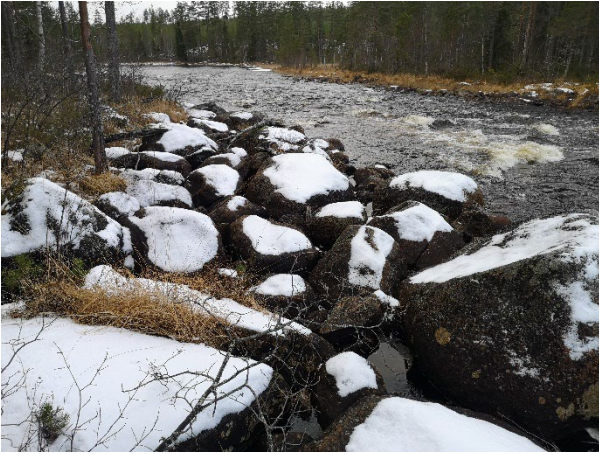
Bild 12. Rensat parti uppströms Klövhäll

I samtliga strömmar föreslås en konventionell restaurering där alla sidogrenar öppnas upp och de uppschaktade stenblocken används i restaureringen. Bild 14-15 nedan visar Klövhällsströmmen.

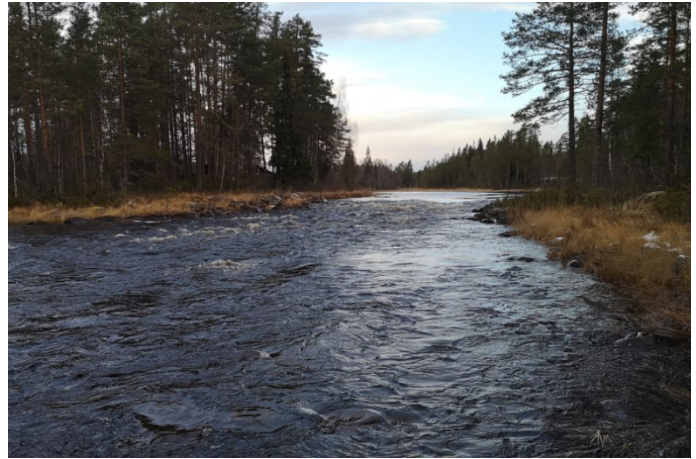
Bild 13. Rensad ström uppströms Klövhäll

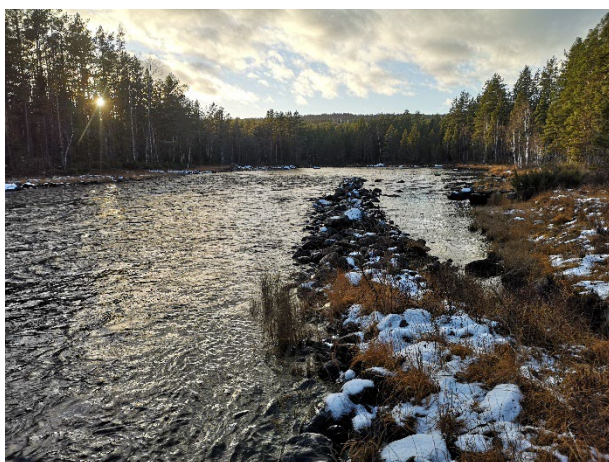
Bild 16. Schaktvall i Strandströmmen.

I samtliga strömmar ska restaureras konventionellt där alla sidogrenar öppnas upp och de uppschaktade stenblocken används i restaureringen.

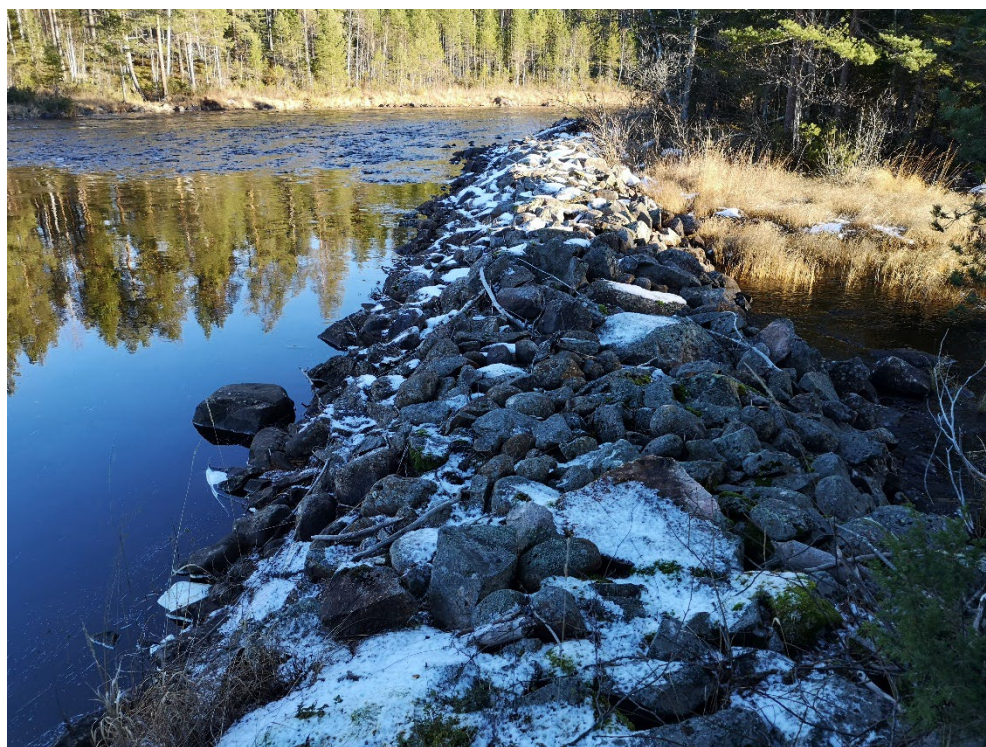
Bild 19. Schaktvall i strömmen nedströms Lappstreken. Vallen hindrar vattnet att rinna runt ön och kanaliserar Voxnan.

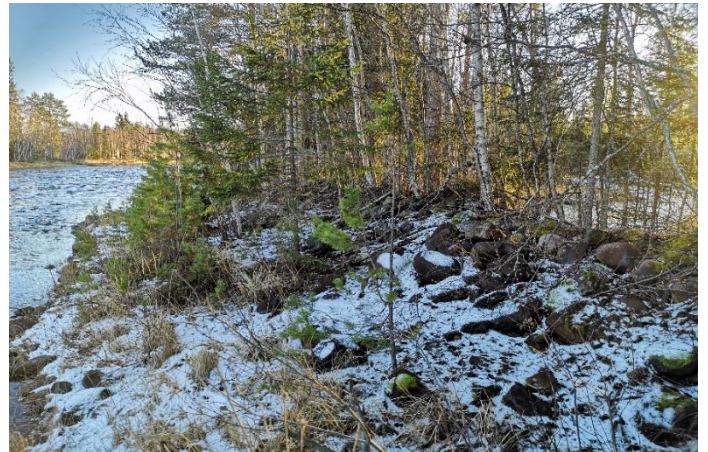
Bild 20. Trädbevuxt schaktvall som stänger av Voxnans naturliga väg runt en ö.

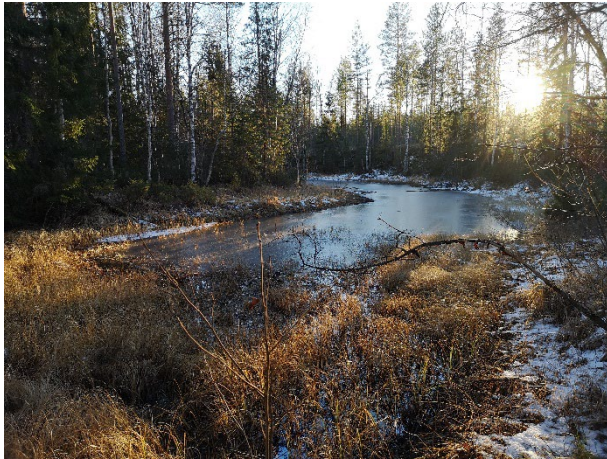
Bild 21. Avstängd gren vid Farfarsudden

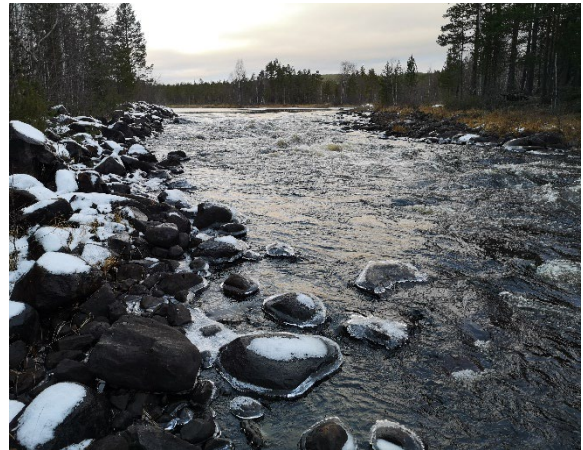
Bild 22. Stentagsströmmen som är kraftigt rensad

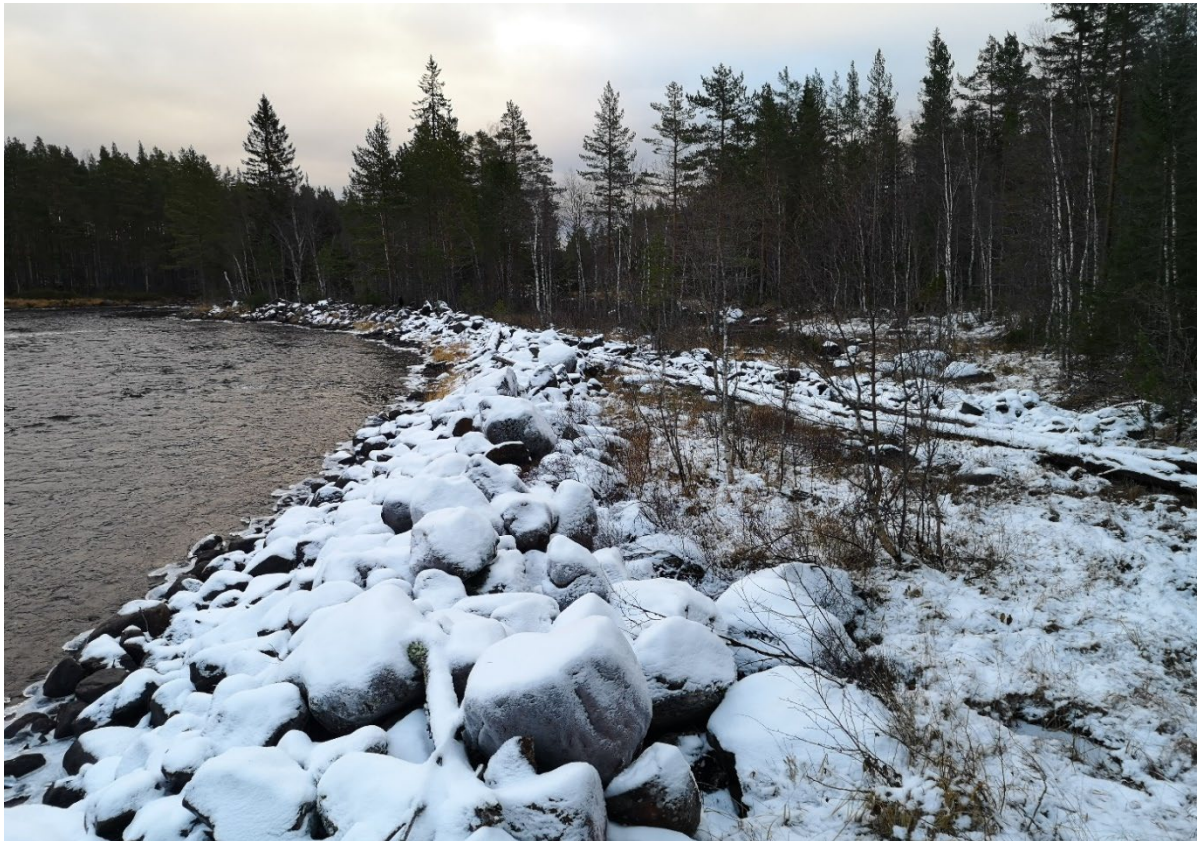
Bild 23. Schaktvall i Stentagsströmmen som stänger av en naturlig fåra

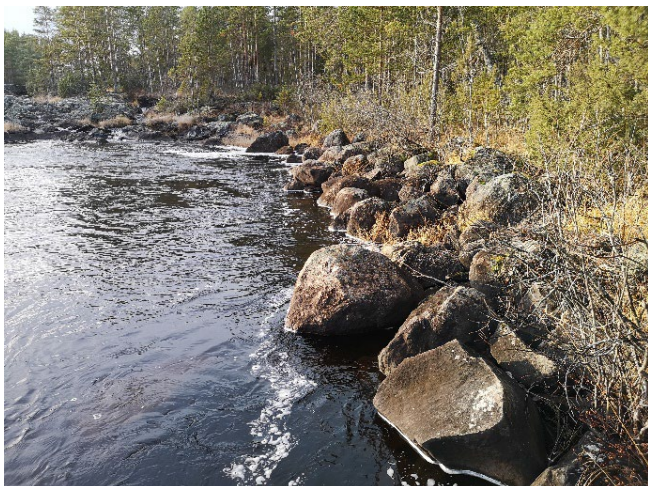
Bild 27 Uppschaktade sten- och blockmassor nedströms fallen i Hylströmmen.

Hylströmmen är i stort behov av miljöåtgärder både uppströms och nedströms fallen. I samtliga strömmar föreslås en konventionell restaurering där alla sidogrenar öppnas upp och de uppschaktade stenblocken används i restaureringen.

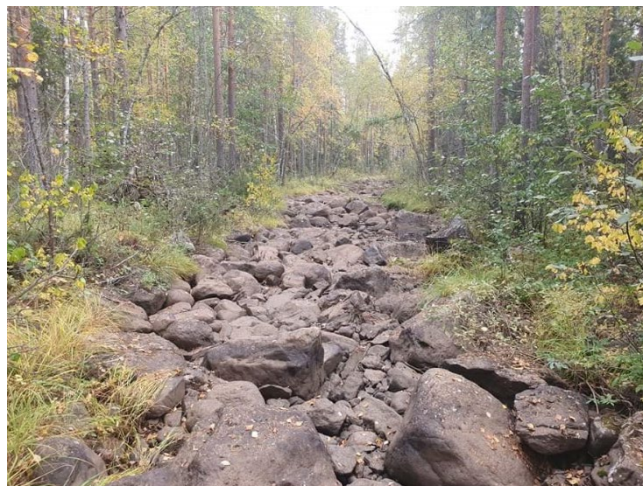
Bild 28 Torrlagd sidogren nedströms fallen i Hylströmmen.

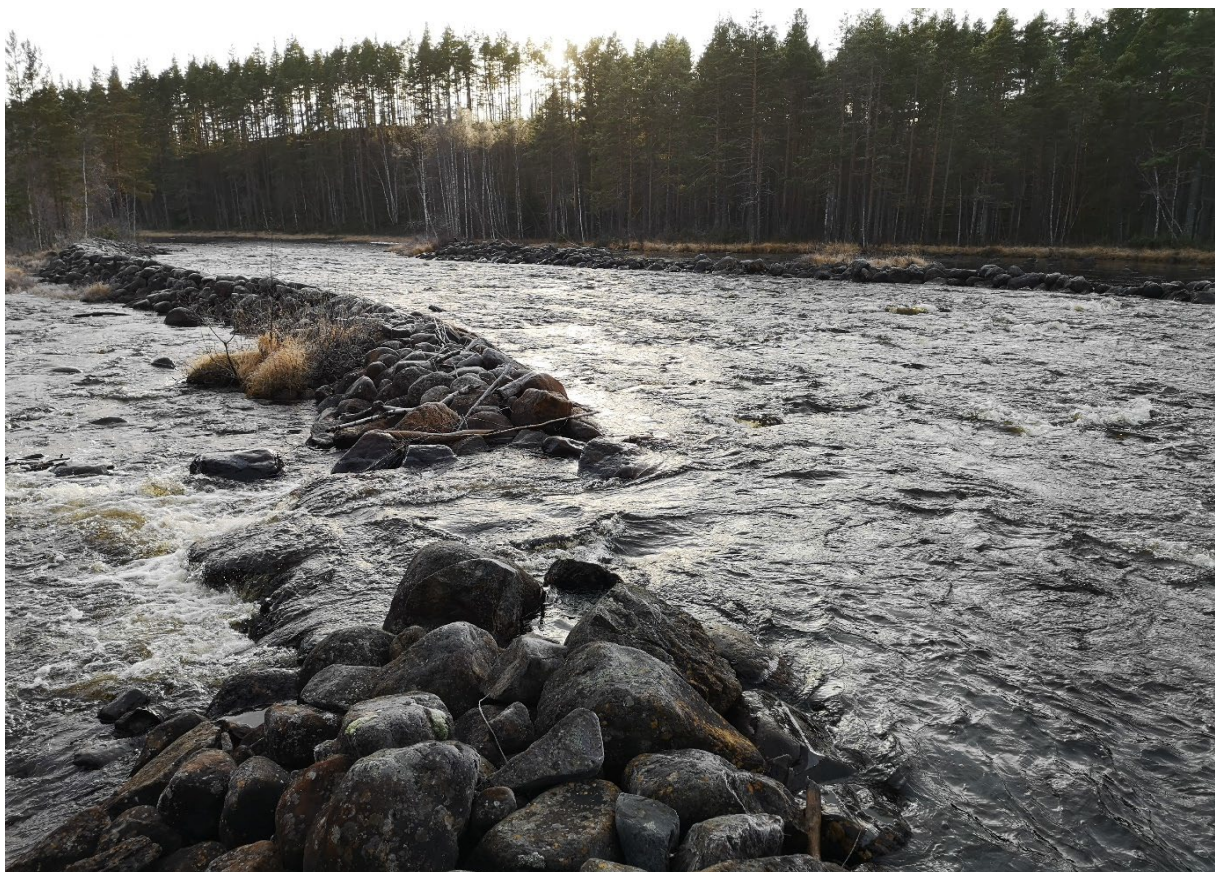
Bild 29. Uppschaktade vallar i Hylströmmens nedre del. Vallen närmast i bild är delvis öppnad

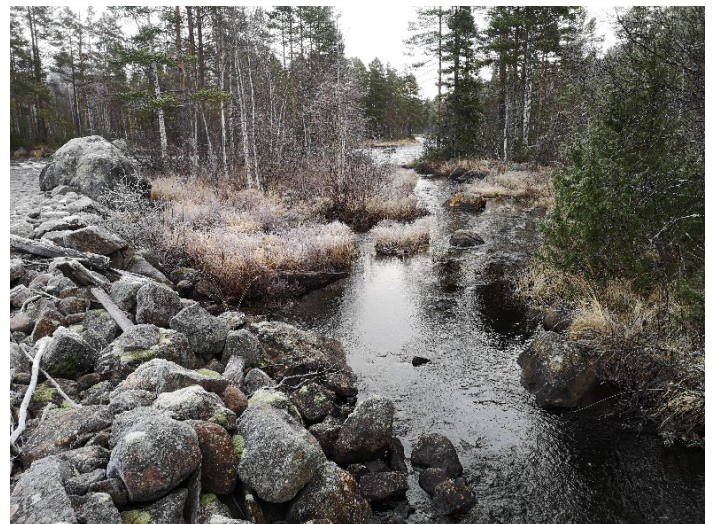
Bild 31 Uppschaktad vall som delvis stänger av en sidofåra längs åtgärdssträcka 5B.

I samtliga strömmar föreslås en konventionell restaurering där alla sidogrenar öppnas upp och de uppschaktade stenblocken används i restaureringen.

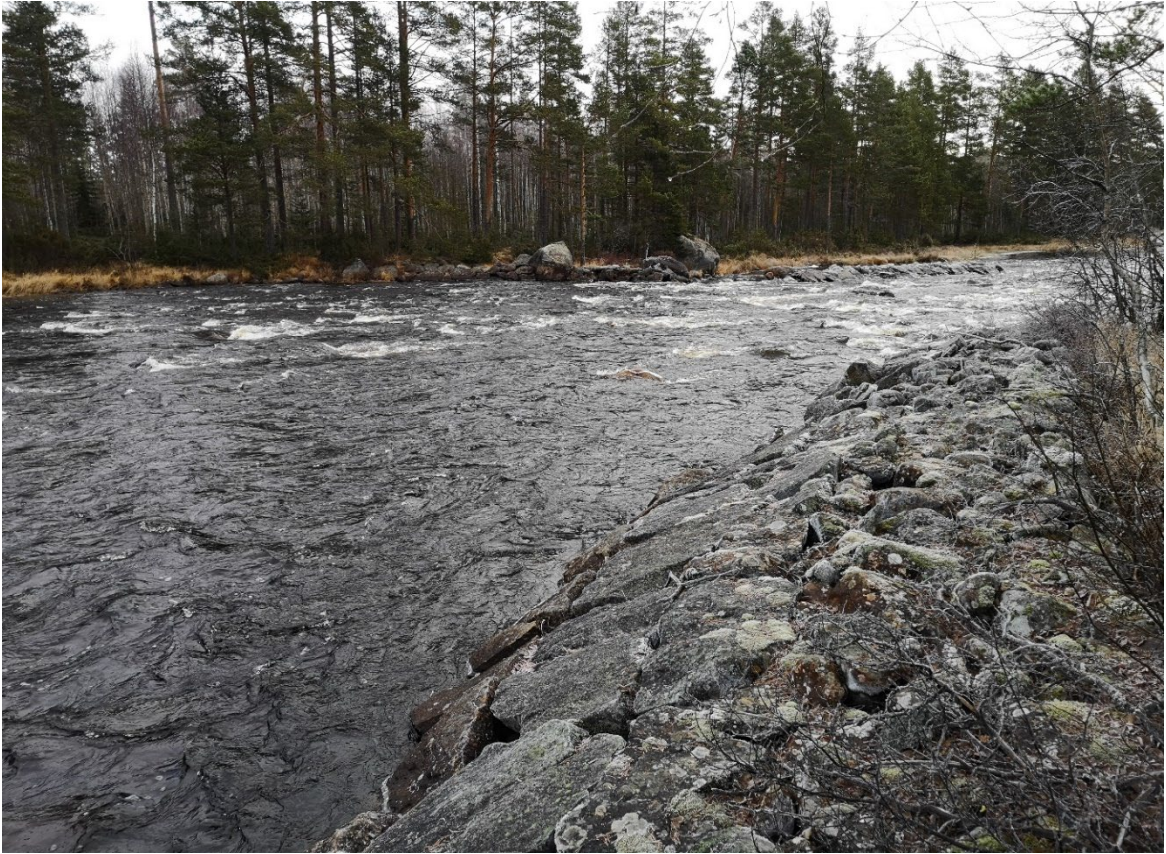
Bild 32 Delvis invallad sträcka i den mellersta strömmen längs åtgärdssträcka 5B

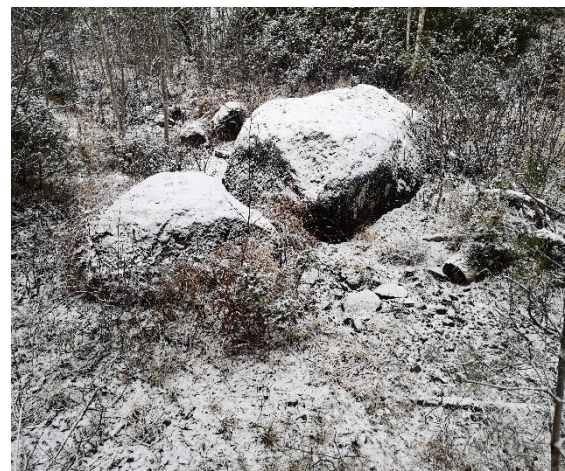
Bild 35. Avstängd sidogren som har sin början i Kilströmmen i Voxnan och mynnar i Loån, som sedan rinner ut i nedre delen av

Samtliga strömmar ska restaureras konventionellt restaurering där alla sidogrenar öppnas upp och de uppschaktade stenblocken används i restaureringen.

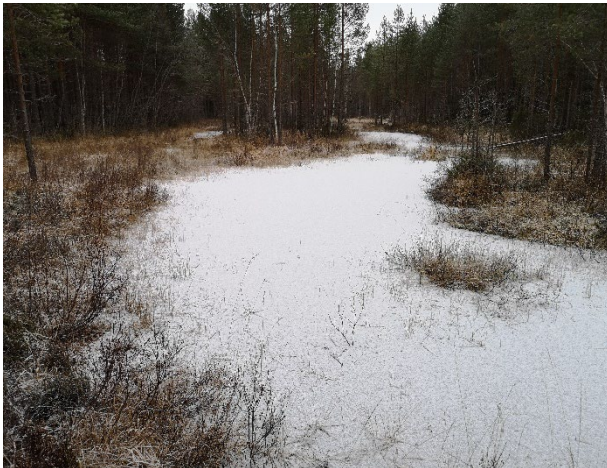
Bild 36 på avstängd sidogren som mynnar i Bodaströmmen

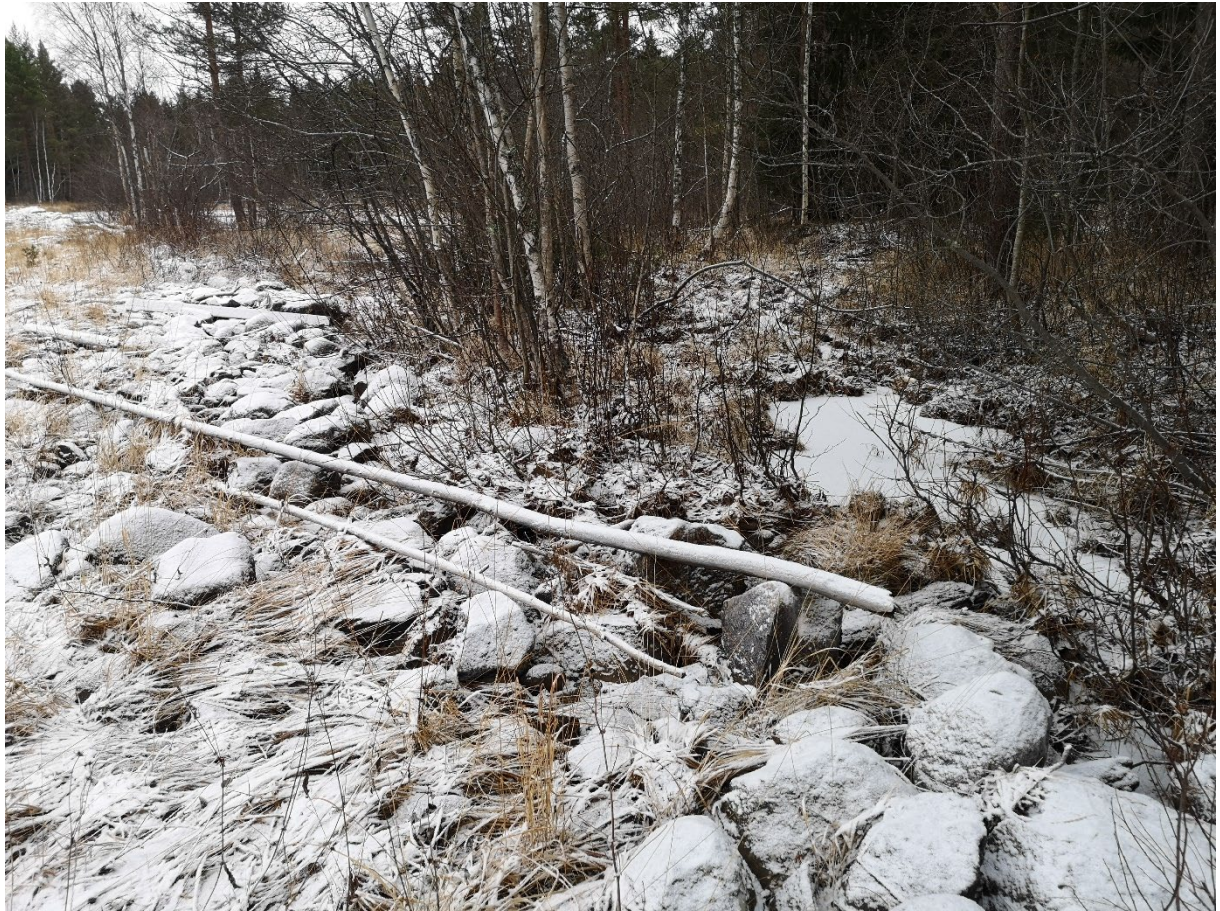
Bild 38. Schaktvall som stänger av en gammal kurva i Voxnan.

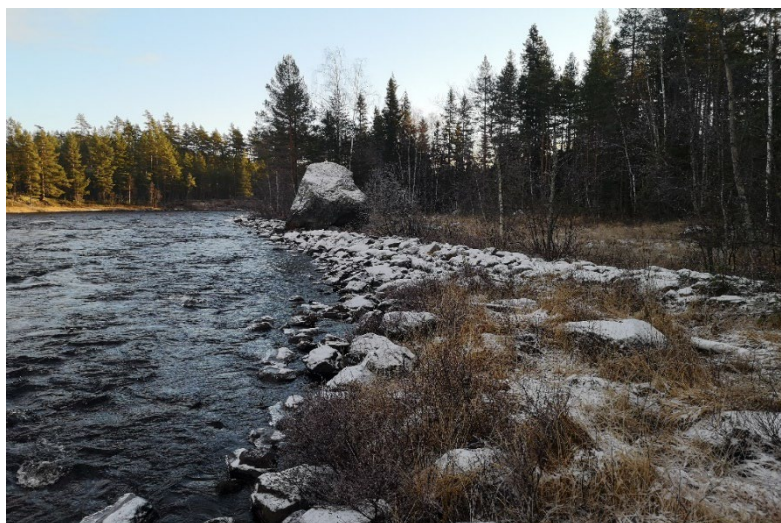
Bild 39. Uppsiktad vall i Länsmansströmmen.

I samtliga strömmar föreslås en konventionell restaurering där alla sidogrenar öppnas upp och de uppschaktade stenblocken används i restaureringen.

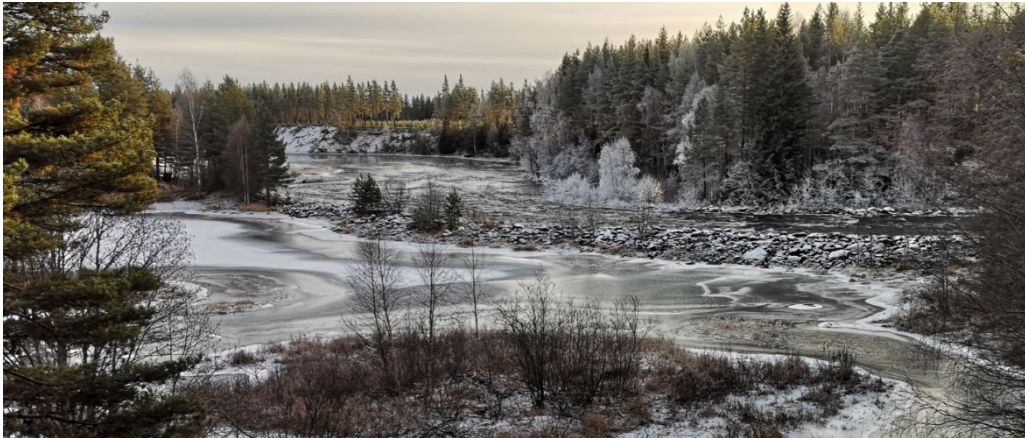
Bild 42. Stor schaktvall i Vinströmmen som hindrar vattnet att rinna ut i en kruva med en sandnipa.

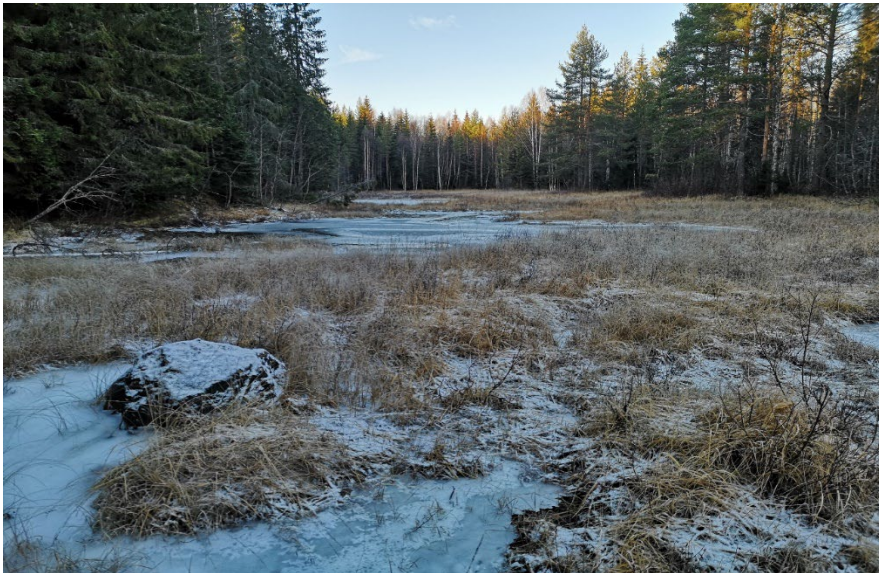
Bild 43. Avstängt område i Länsmansströmmen.

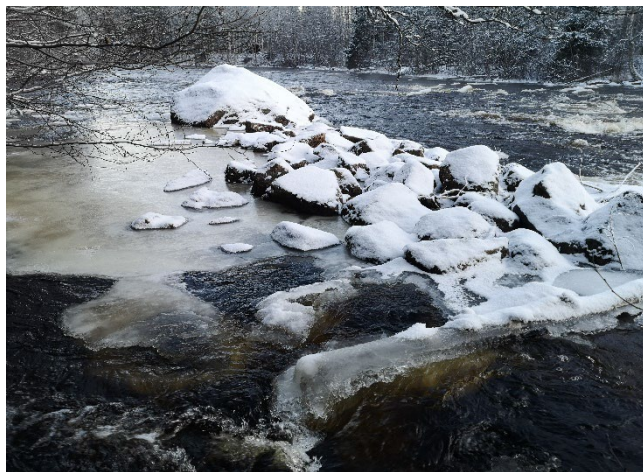
Bild 45. Uppschaktad vall i Finnstuguströmmen

I Finnstuguströmmen föreslås en konventionell restaurering där alla sidogrenar öppnas upp och de uppschaktade stenblocken används i restaureringen.
