Teknisk beskrivning 2023-08-17

Flottledsrestaurering av Voxnan

Ansökan om tillstånd till restaurering av Voxnan

Teknisk beskrivning

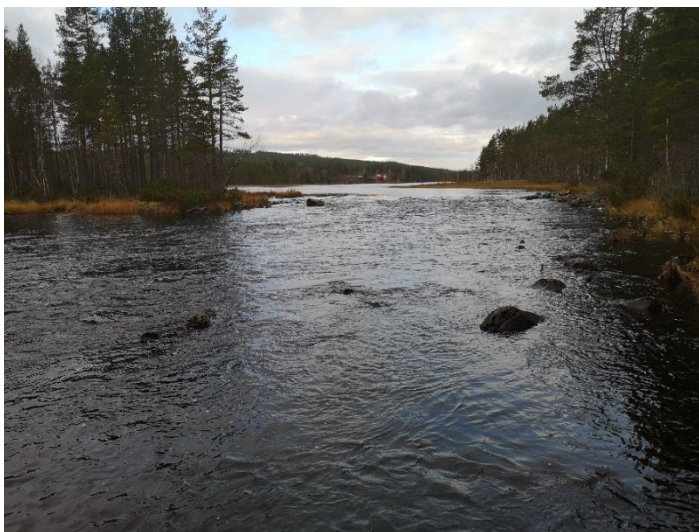
Bild 6. Utloppet ur Rullbosjön

Åtgärdssträcka 2B är en ca 1,8 km lång åtgärdssträcka som omfattas av två strömmar, Rullboströmmen och Rullbokanalen. Utloppet ur Rullbosjön kan historiskt haft två utlopp och visar det sig vid vidare inventeringar att det stämmer vill vi hitta en lösning för att öppna upp det södra utloppet men ändå behålla nuvarande sjönivå.

I samtliga strömmar föreslås en konventionell restaurering där alla sidogrenar öppnas upp och de uppschaktade stenblocken används i restaureringen. Bilderna 7-9 nedan visar exempel på påverkan från flottningen på sträckan.

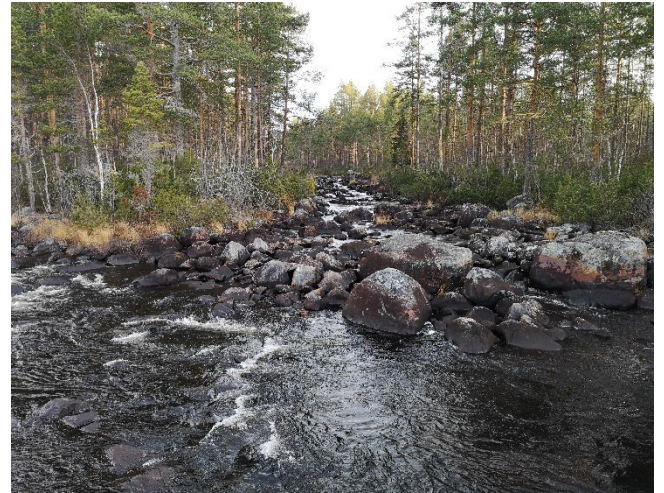
Bild 10 på Ålkarströmmen med tydlig vall av stenblock Bild 11 Sidofåras utlopp i Voxnan

Åtgärdssträcka 3B är ca 600 m lång och består av Ålkarsströmmen. Ålkarsströmmens översta del är tydligt avstängd med en numer trädbeväxt schaktvall. Vallen hindrar det mesta av vattnet från att rinna ner i en sidogren. Vallen ska tas bort och öppnar upp sidofåran. Det finns flera schaktvallar längs sträckan som ska konventionellt där alla sidogrenar öppnas upp och de uppschaktade stenblocken i vallarna används i restaureringen.

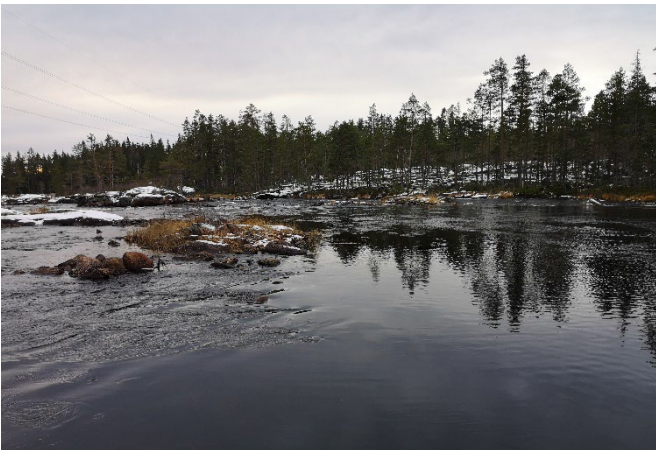
Bild 14. Hällparti vid kraftledningsövergången vid Klövhäll.

I samtliga strömmar föreslås en konventionell restaurering där alla sidogrenar öppnas upp och de uppschaktade stenblocken används i restaureringen. Bild 14-15 nedan visar Klövhällsströmmen.

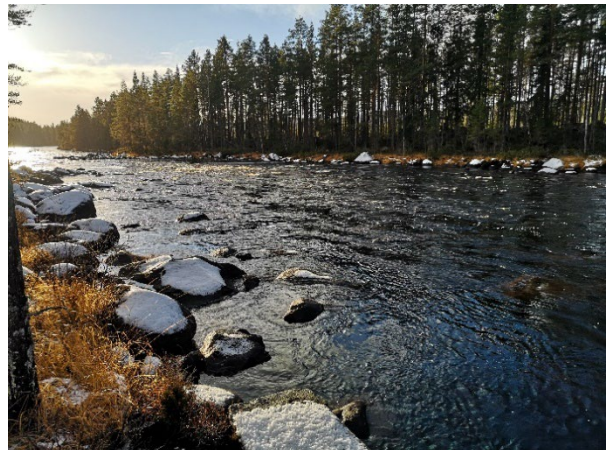
Bild 15. Klövhällsströmmen

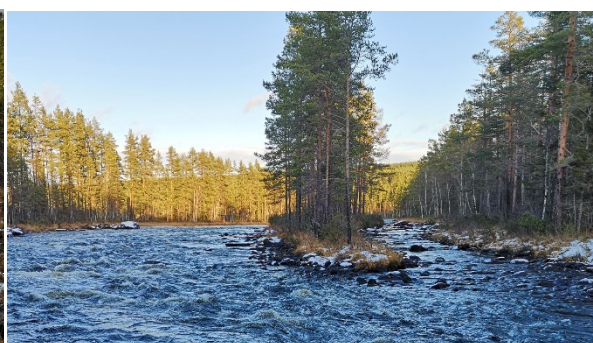
Bild 17. Strandströmmens nedre delar.

I samtliga strömmar ska restaureras konventionellt där alla sidogrenar öppnas upp och de uppschaktade stenblocken används i restaureringen.

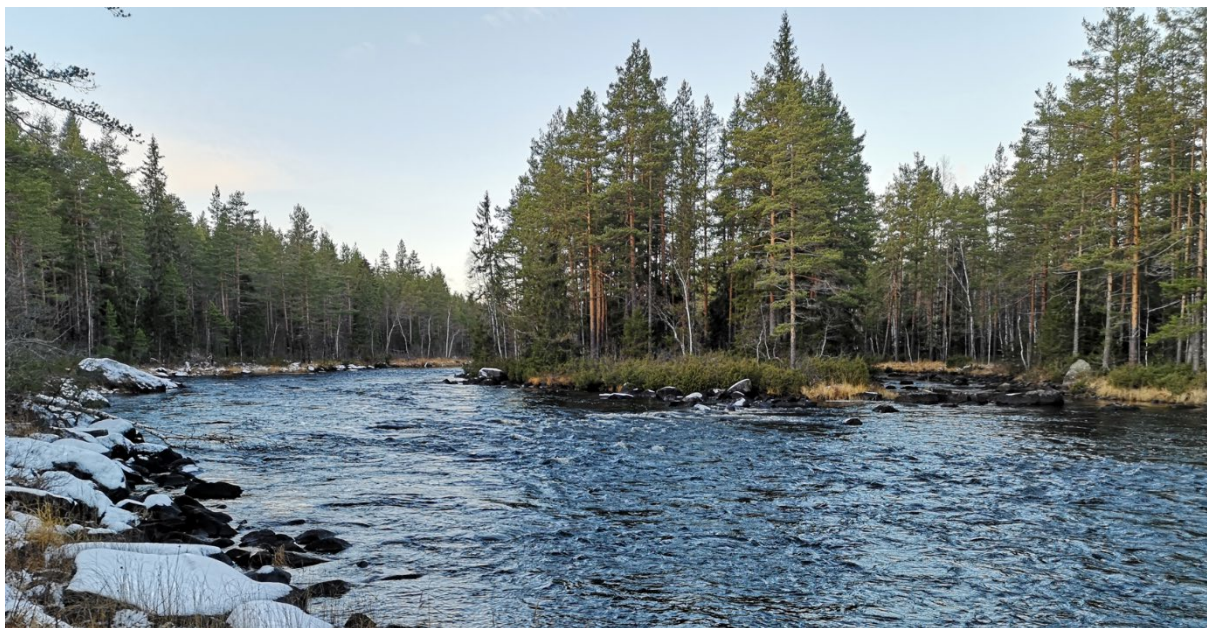
Bild 18. Lappstreken i Åtgärdssträcka 4B

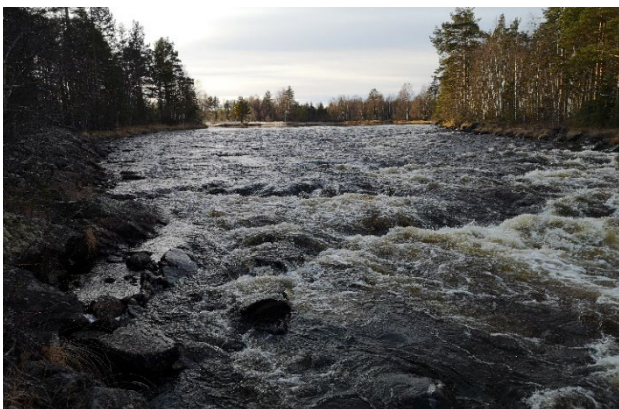
Bild 25 Hylströmmen – Ovan fallen

Hylströmmen är i stort behov av miljöåtgärder både uppströms och nedströms fallen. I samtliga strömmar föreslås en konventionell restaurering där alla sidogrenar öppnas upp och de uppschaktade stenblocken används i restaureringen.

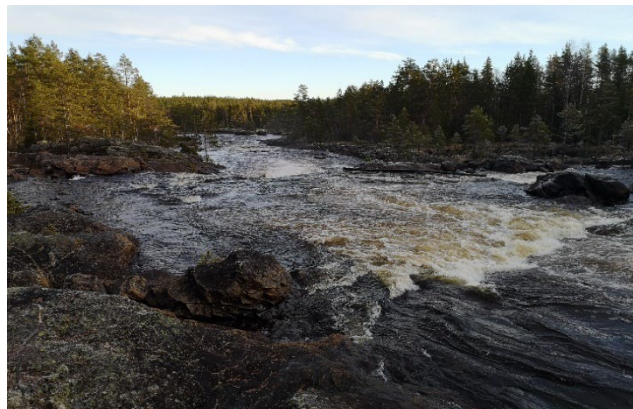
Bild 26 Hylströmmens mest fallande delar

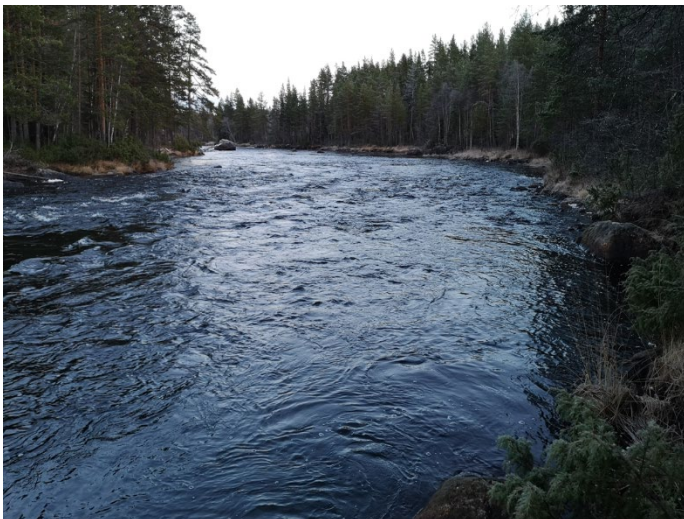
Bild 30. Den översta strömmen längs åtgärdssträcka 5B

I samtliga strömmar föreslås en konventionell restaurering där alla sidogrenar öppnas upp och de uppschaktade stenblocken används i restaureringen.

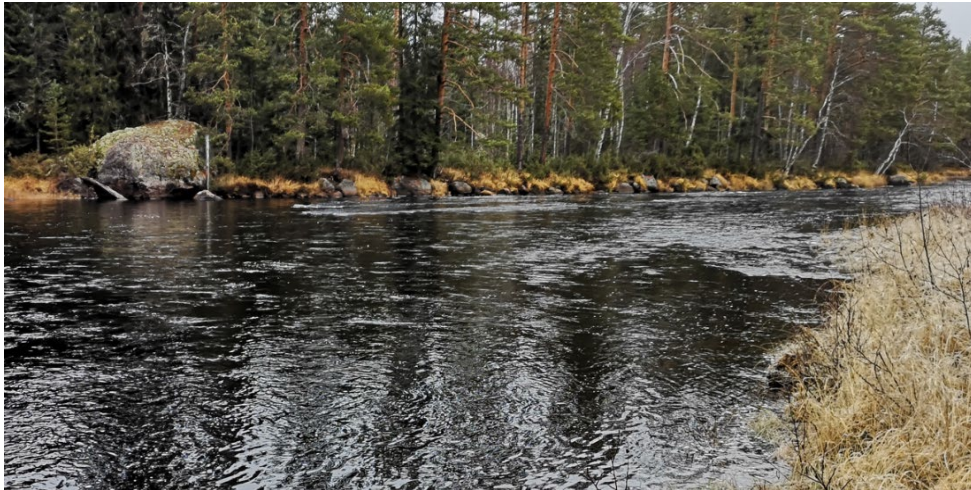
Bild 33 på den nedersta strömsträckan längs åtgärdssträcka 5B

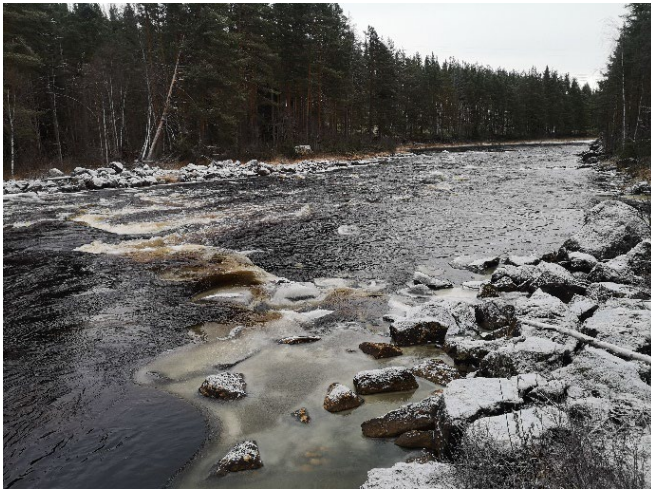
Bild 34 Kilströmmen

Samtliga strömmar ska restaureras konventionellt restaurering där alla sidogrenar öppnas upp och de uppschaktade stenblocken används i restaureringen.

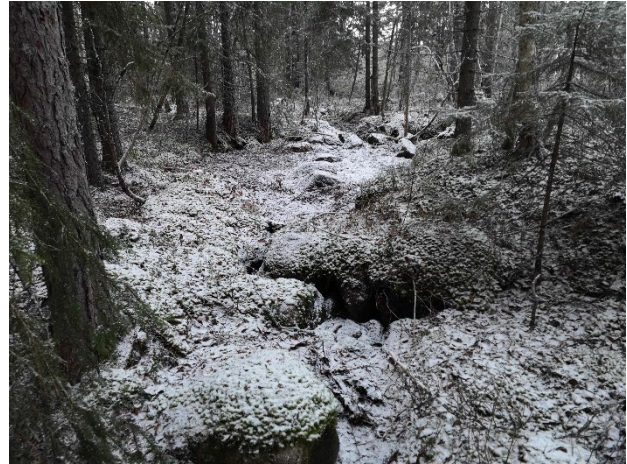
Bild 37 på samma sidogren fast med annan biotop, ganska nära utloppet i Bodaströmmen.

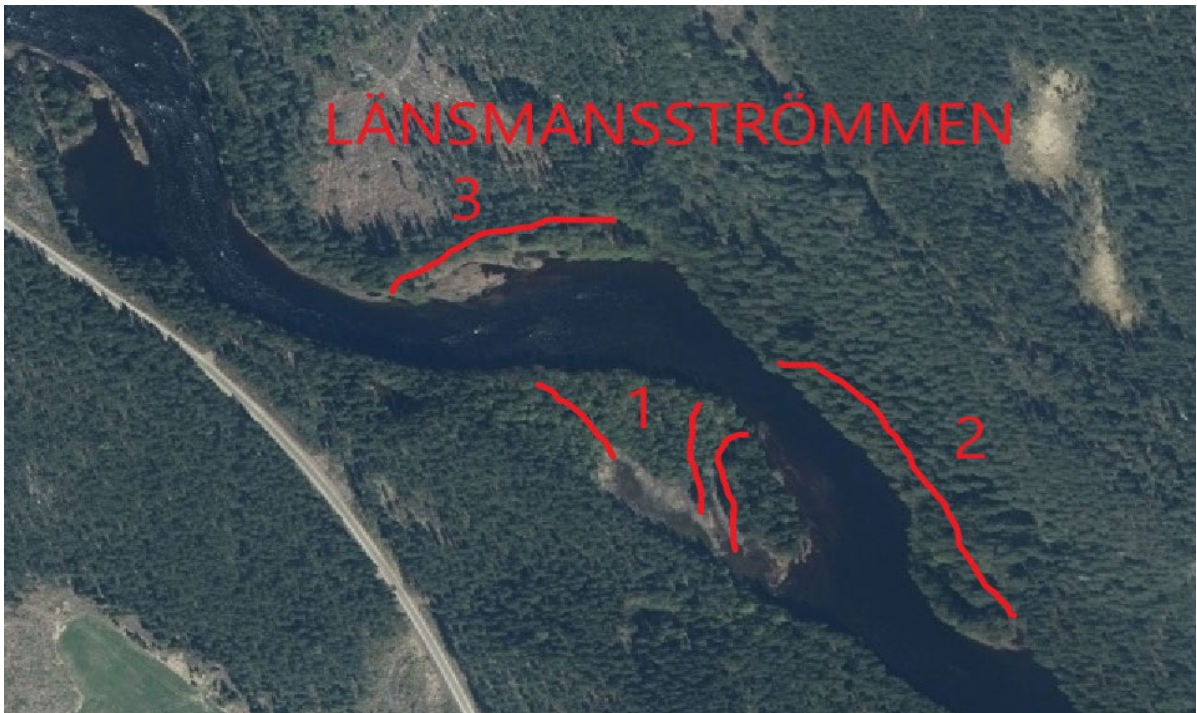
Bild 40. Flygfoto/Ortofoto på länsmansströmmens där avstängda sidogrenar/kurvor är markerade

I samtliga strömmar föreslås en konventionell restaurering där alla sidogrenar öppnas upp och de uppschaktade stenblocken används i restaureringen.

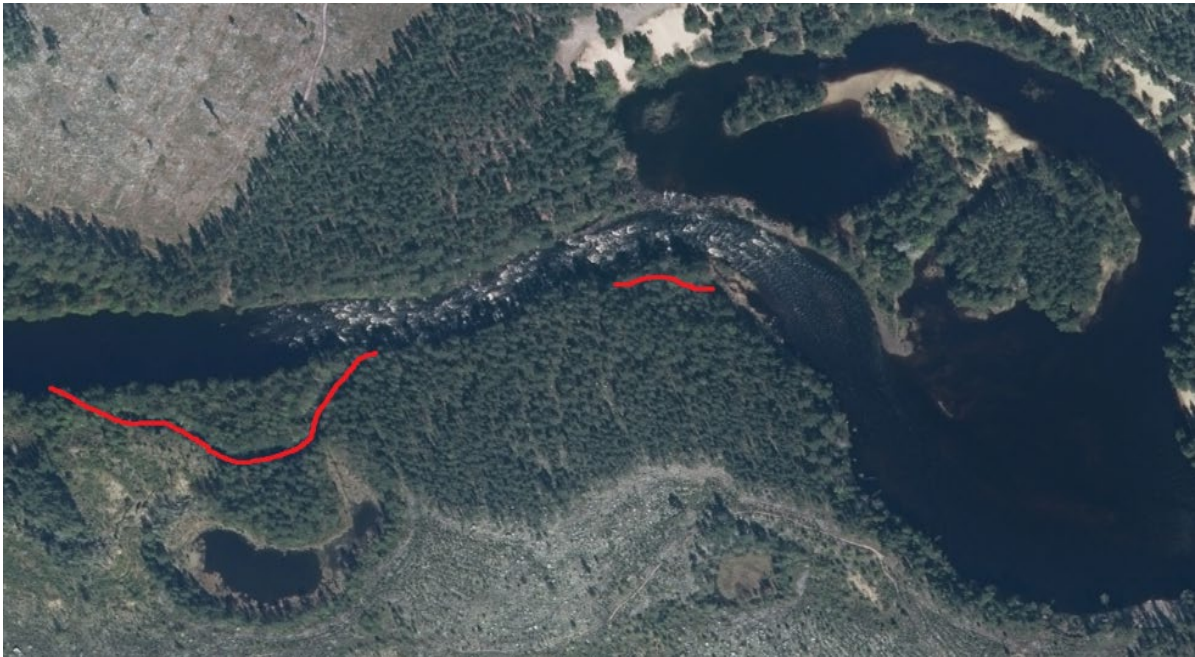
Bild 41 Ortofoto med utmarkerades sidogrenar i Vinströmmen

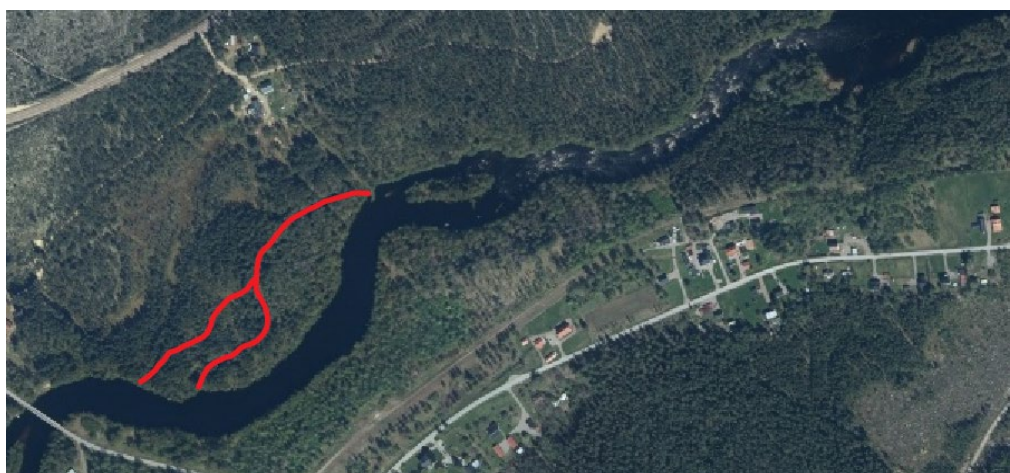
Bild 44. Avstängda sidogrenar röda linjer i kartan strax uppströms Finnstuguströmmen som ska öppnas upp

Åtgärdsområde 6A är 1100 m långt och längs sträckan finns Finnstugaströmmen, uppströms den finns troligtvis avstängda sidogrenar som ska öppnas upp, se bild 44 nedan.

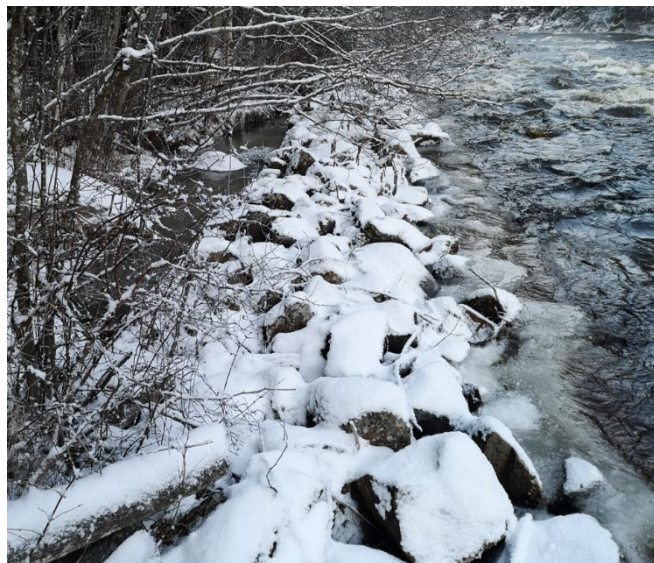
Bild 46. Stenkista i Finnstuguströmmen

I Finnstuguströmmen föreslås en konventionell restaurering där alla sidogrenar öppnas upp och de uppschaktade stenblocken används i restaureringen.

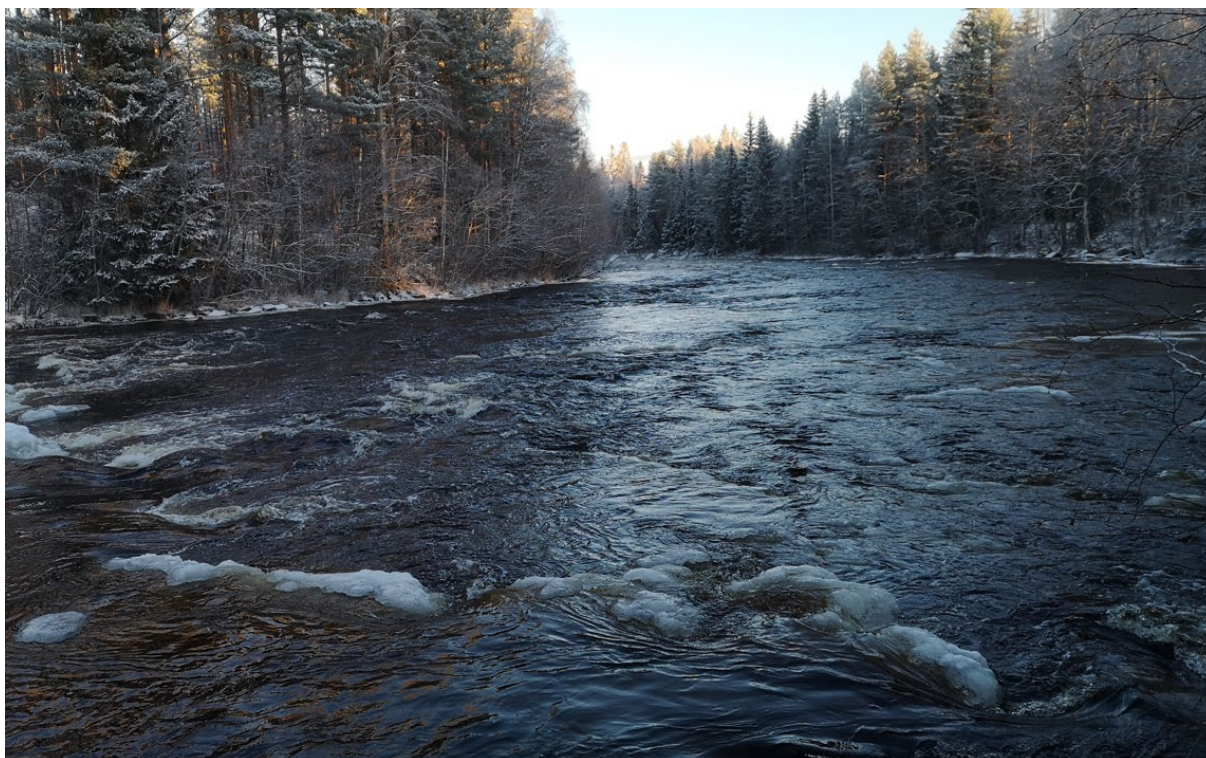
Bild 47. Finnstuguströmmen
