# Teknisk beskrivning

## för åtgärder i Mellanljusnan

Länsstyrelsen  
Gävleborg

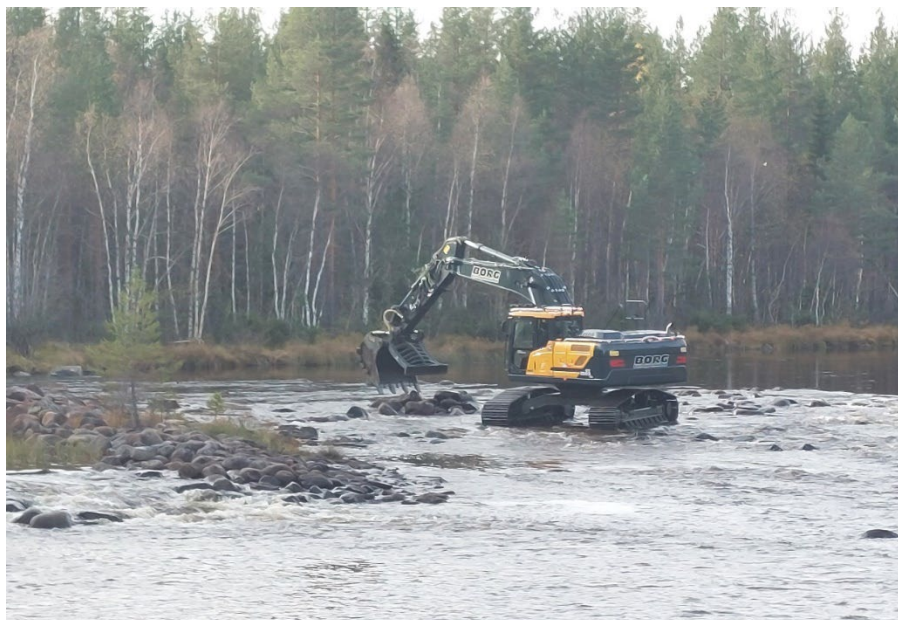
*Figur 1 Grävmaskinen jobbar med en uppbyggnad av en bestämmande sektion i Voxnan, Ljusdals kommun.*

Flottledsåterställningen innebär konventionell restaurering med grävmaskin där tidigare bortschaktade stenblock återförs till fåran. Stenblocken ligger nu uppschaktade i högar samt vallar mot öar och på älvens sidor. I vissa fall hindrar dessa vallar vattnet att rinna in i sidogrenar. Målet är att återskapa den hydromorfologiska referenstypen för berörd åtgärdssträcka.

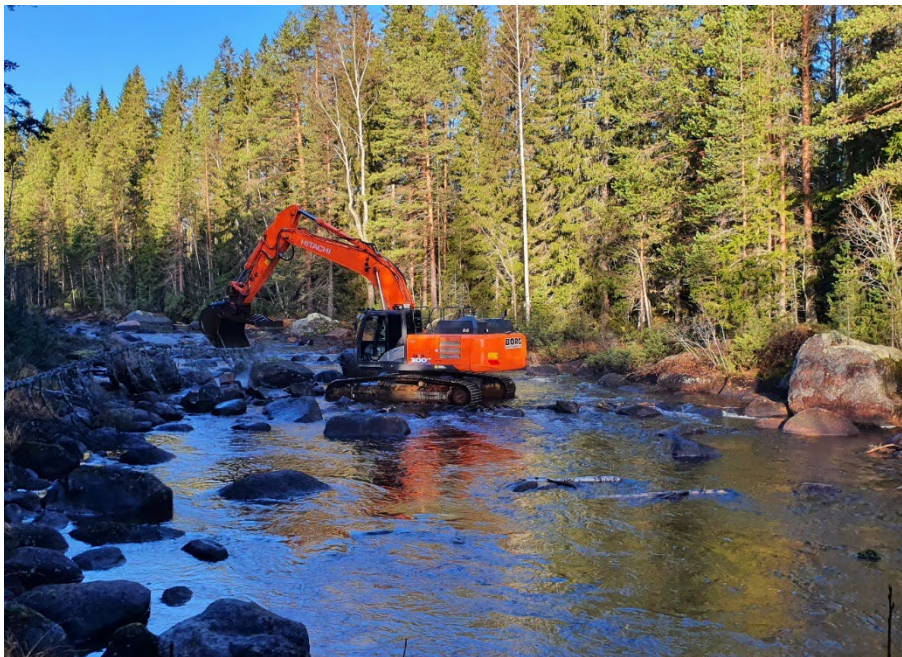
*Figur 2 Grävmaskin i arbete vid flottledsåterställning i Ängerån, Ljusdals kommun.*

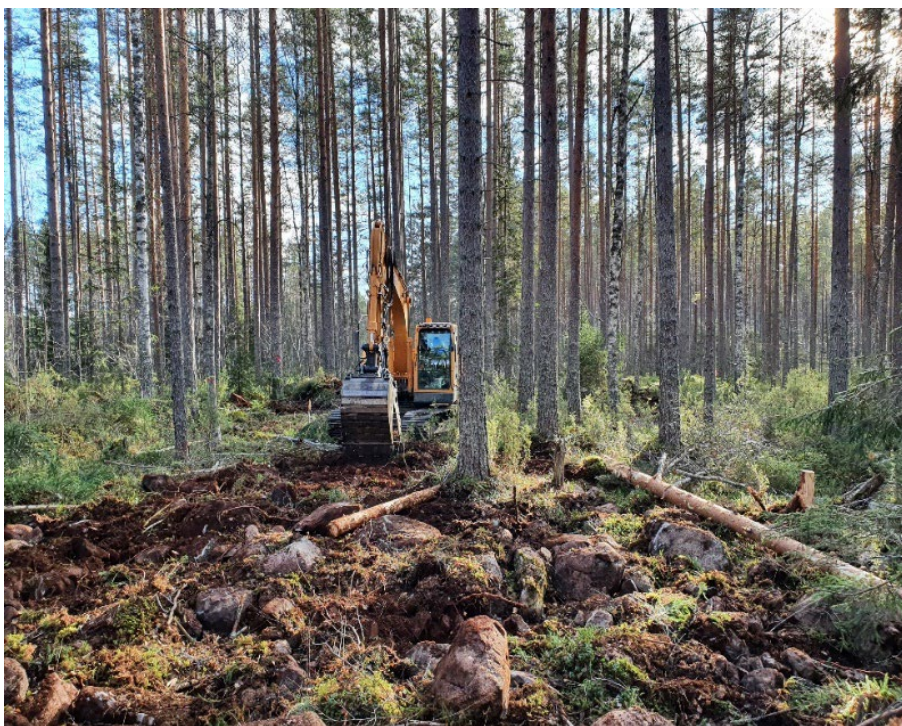
*Figur 3 Grävmaskin som markavtäcker överväxt sidogren.*

En annan viktig del i åtgärderna är att öppna upp avstängda sidogrenar och ytterkurvor samt att tillföra död ved.

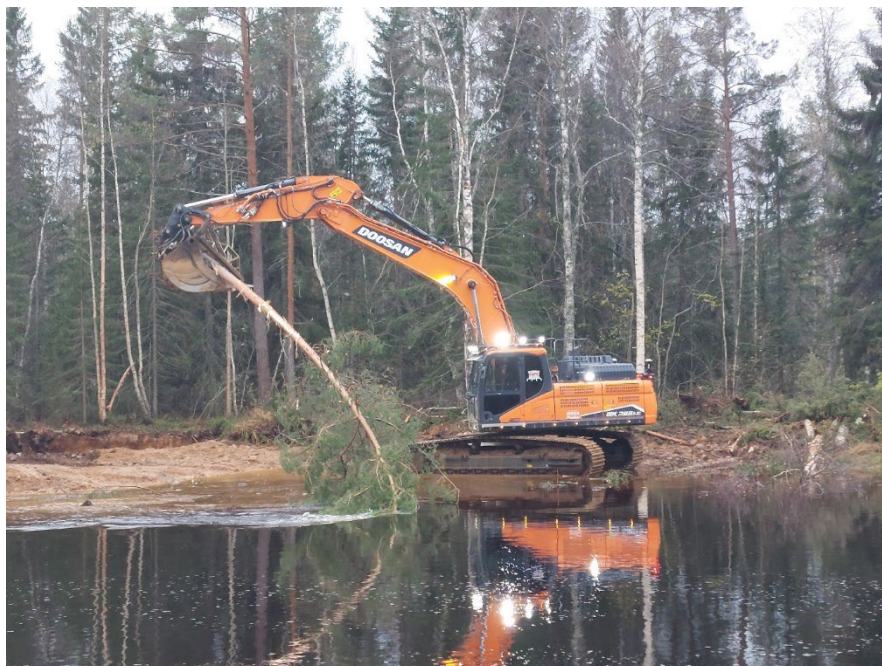
*Figur 4 Ett träd som växt på uppschaktat bottensubstrat avverkas och återförs sedan som död ved i vattnet.*

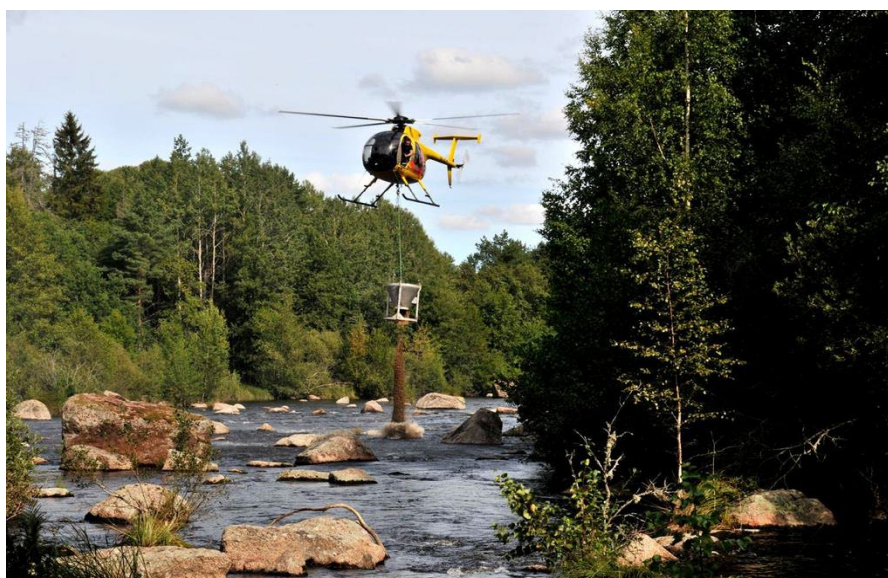
*Figur 5 En helikopter flyger ut lekgrus i Dalälven.*

Även extern tillförsel av block samt sten och grus (lekgrus) lämpad för fiskreproduktion kommer att ske.

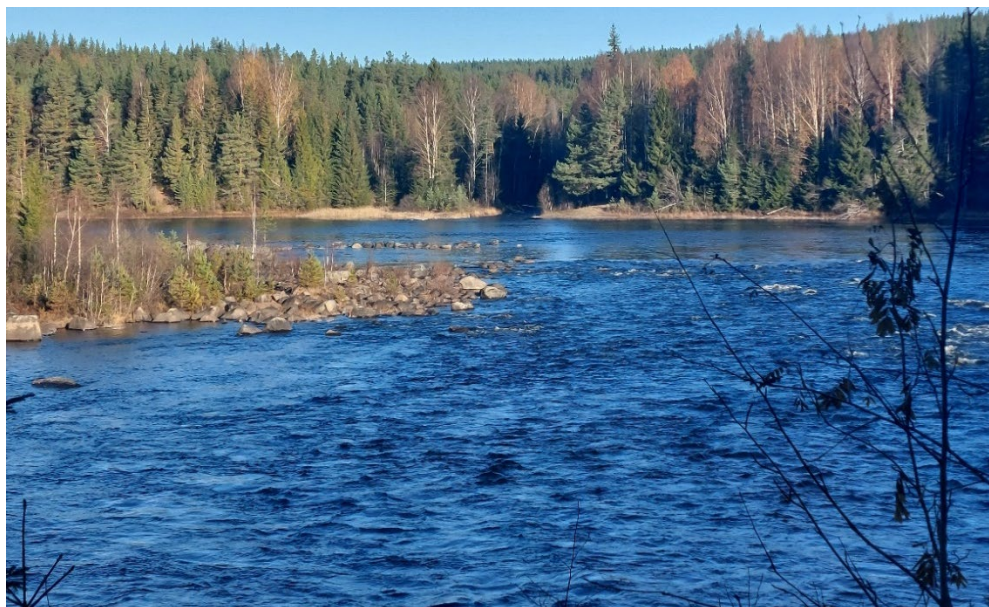
*Figur 8 Uppschantade stenblock.*

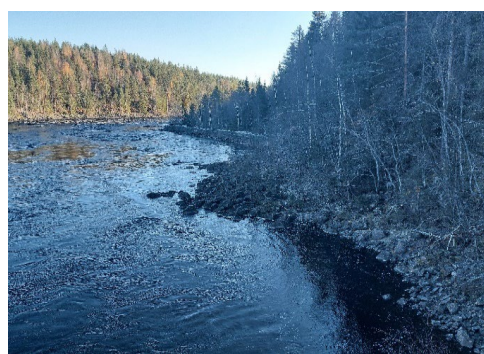
*Figur 9 Åtgärdsområde 2a - Upptryckta stenmassor vid Hoppströmmen.*

Figur 9 visar upprepade block på båda sidor av älven längs åtgärdssträcka 2A. De upprepade blocken kommer användas i restaureringen längs denna åtgärdssträcka. Vänstra bilden längst upp visar RÄ Färila 243 och högst upp till höger syns RÄ Färila 244 längst bort i bild, båda tas bort i projektet.

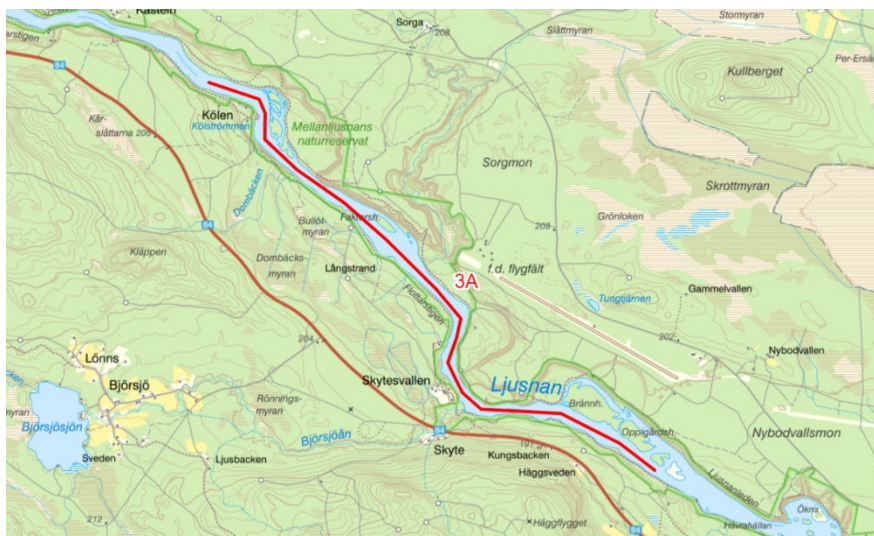
Figur 10 Översiktskarta på åtgärdsområde 3A. Ljusnan, mellan Kölströmmen och Brännholmen

Åtgärdsområde 3A är uppdelad i en sju kilometer lång sträcka som börjar vid Kölströmmen och slutar vid Brännholmen. Både Kölströmmen och Brännholmen är de två områdena längs åtgärdsområdet med störst åtgärdsbehov då massiva huggna stenblock stänger av stora ytor av den tidigare älvfåran. Mellan dessa partier finns det kortare strömsträckor där det finns upptryckta block längs stränderna samt djupare sel. I samtliga rensade partier föreslås en konventionell restaurering där alla sidogrenar öppnas upp och de uppschaktade stenblocken används till restaureringen. Åtgärderna utförs i samråd med enheten för kulturmiljö för att avgöra vilka kulturlämningar som sparas till framtiden. De enorma stenblocken vid Kölströmmen och Brännholmen (Färila 253-254) (Färila 248) lämnas orörda i detta projekt

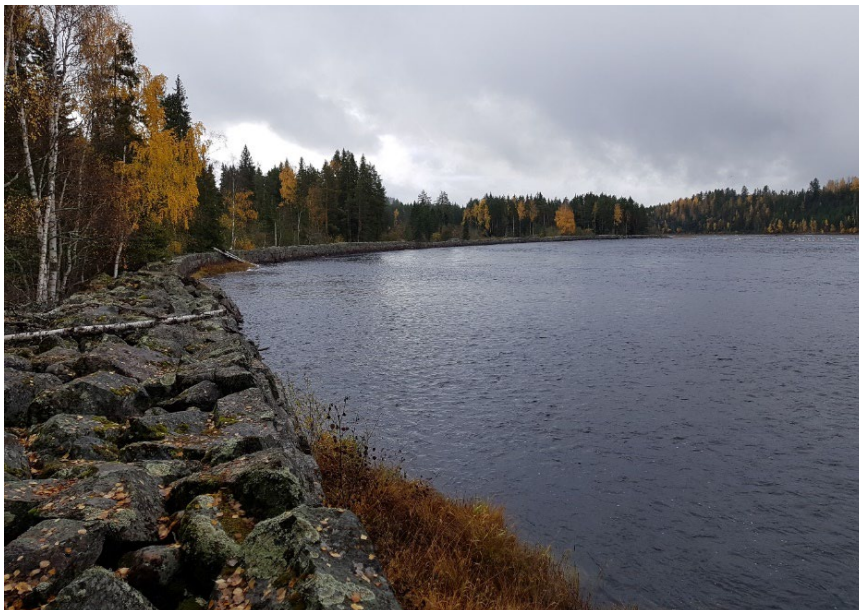
Figur 11 Den huggna stenkistan vid Kölströmmen (Färila 248:1) som inte kommer åtgärdas i projektet.

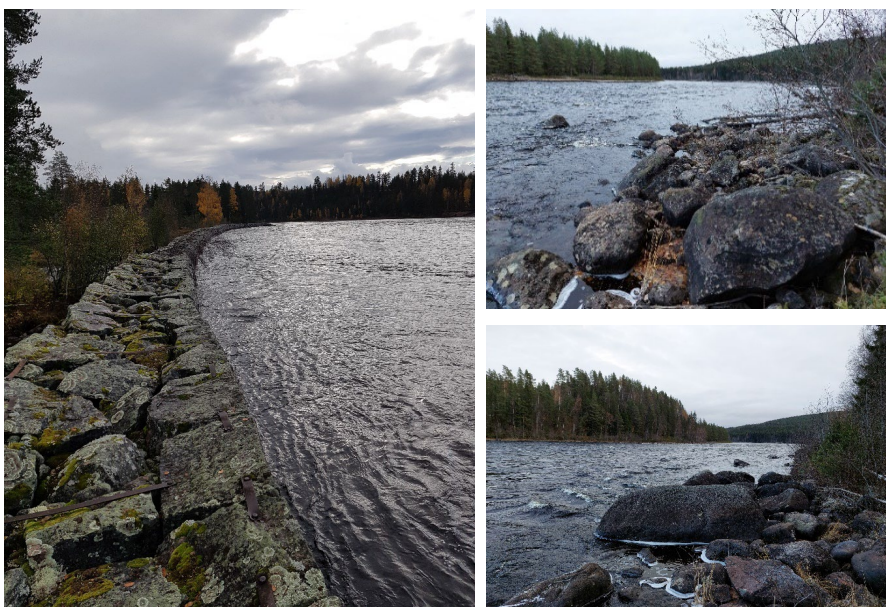
Figur 12 Till vänster stenkista (Färila 253) vid Brännholmen. Övriga: Karaktäristisk bild på uppschaktade block i strömmarna mellan Kölströmmen och Brännholmen som kommer användas i restaureringen.

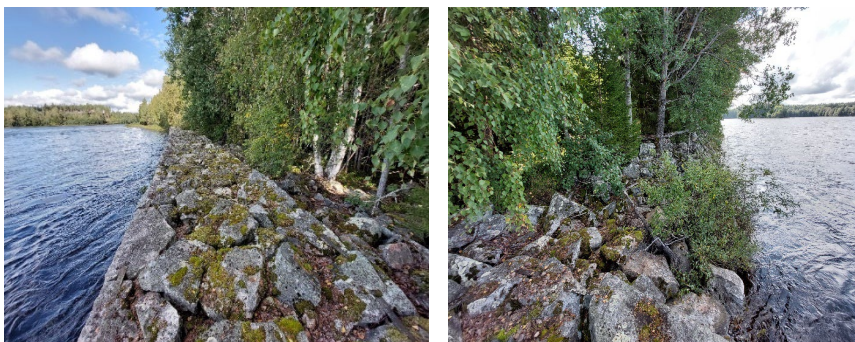
Figur 14 En huggen stenkista (Färila 256:2) som stänger av en av sidofårorna. Denna tas bort i projektet och mer vatten släpps in i sidofårorna.

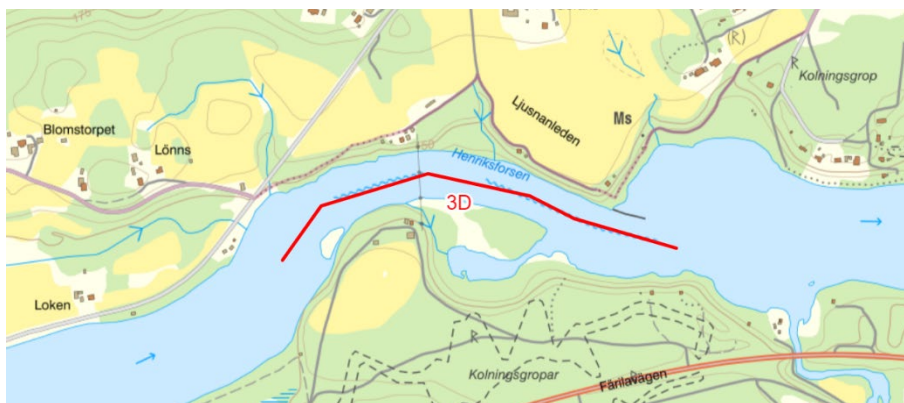
Figur 16 Översiktskarta på åtgärdsområde 3D. Ljusnan, Henriksforsen.

Åtgärdsområde 3D består av Henrikforsen som är 850 m lång och är kanske den mest intressanta forsen som Rivers of LIFE berör i Ljusnan i Gävleborgs län. På norrsidan av älven finns tre huggna kistor, varav den i mitten delvis är raserad. På den södra sidan finns en rullstolsanpassad ramp i trä som vilar på upprepade block. I mitten av forsen finns en större stenkista/ledarm som stänger av stora naturliga områden på den södra sidan av ön kistan går till. I Henrikforsen föreslås en konventionell restaurering där alla sidogrenar öppnas upp och de uppschaktade stenblocken används till restaureringen. I projektet lämnas samtliga kulturmiljöer på den norra sidan av älven och rampen på den södra sidan orörda.

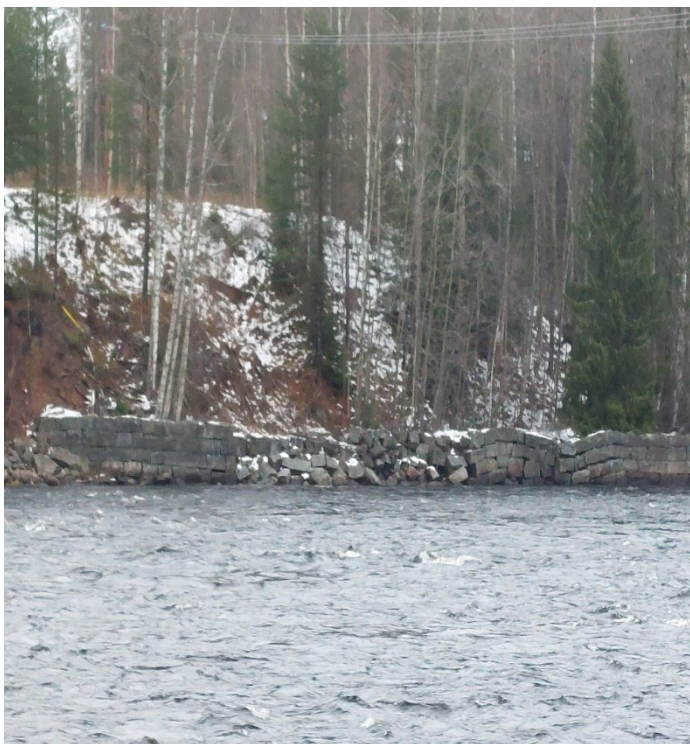
Figur 17 Den delvis raserade kistan på den norra sidan av älven. Denna lämnas orörd i projektet.

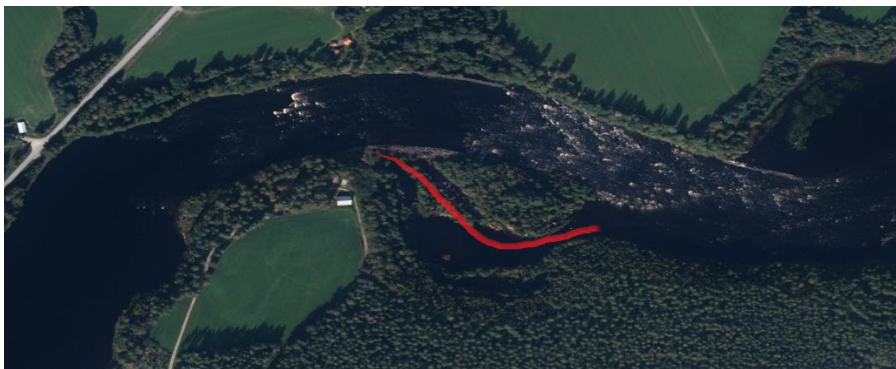
Figur 18 Det röda strecket på ortofotot visar var det kommer gå mer vatten efter restaureringen är klar i Henriksforsen.

Den stora stenkistan på södra sidan av älven kommer tas bort (Färla 263) och en del av flödet i Ljusnan kommer gå runt ön som visas nedan i bild. Det kommer att innebära höjda vattennivåer och strömmande vatten runt ön. De upprepade stenblocken i samma stenkista kommer användas i restaureringen av huvudfåran där vattnet går idag.

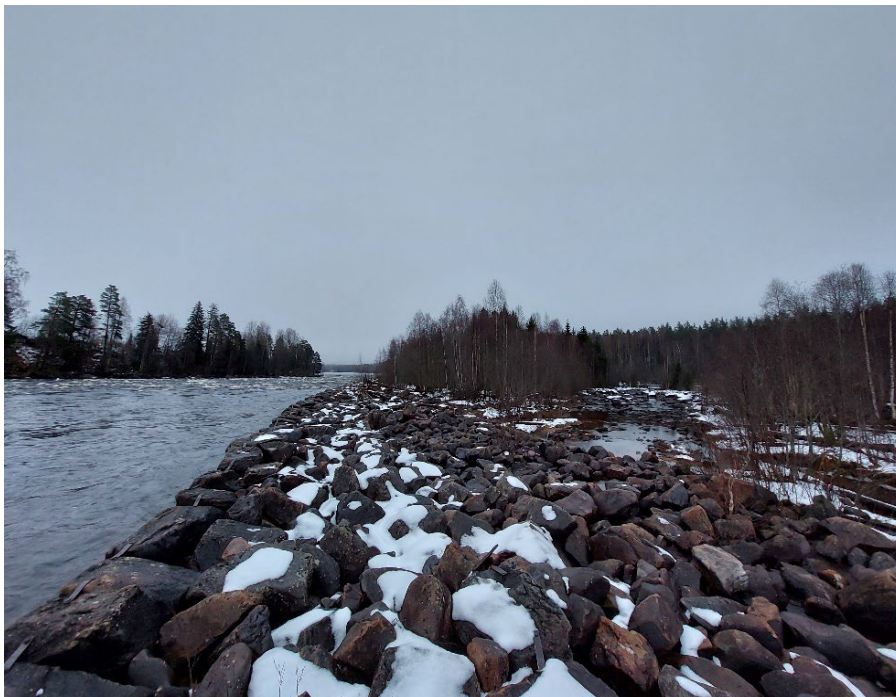
*Figur 19 Den stora stenkistan/ledarmen i Henriksforsen som hindrar älven att rinna runt ön. Denna (Färila 263) kommer tas bort i projektet och de upprepade blocken används i restaureringen i huvudfåran*

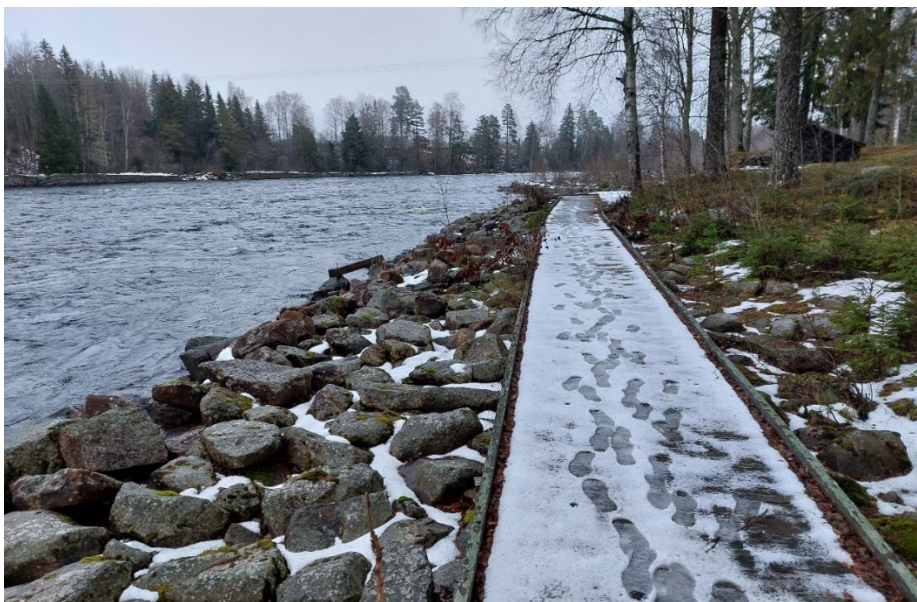
*Figur 20 Den rullstolsanpassade rampen på den södra sidan av älven som lämnas orörd.*

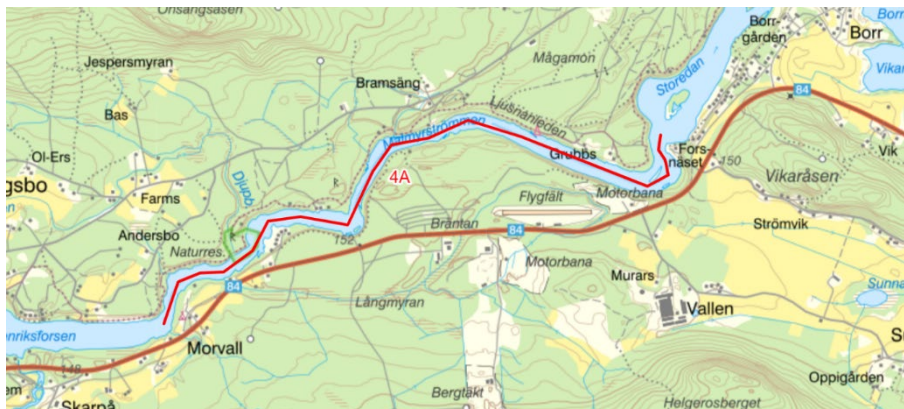
Åtgärdssträcka 4A är cirka 5 kilometer lång och består av Morvallströmmen och Malmrströmmen med ett kortare sel som avgränsar strömmarna från varandra. Längs dessa strömmar syns rensningarna delvis uppschaktade mot stränderna men också som mer distinkta vallar. I samtliga rensade partier föreslås en konventionell restaurering där alla sidogrenar öppnas upp och de uppschaktade stenblocken används till restaureringen. Hänsyn visas till badplatsen som ligger utanför fastighet Borr 7:10 och skulle det gå att kombinera en restaurering samtidigt som badplatsen bevaras kommer samråd ske med markägare till fastigheten innan eventuella åtgärder sker.

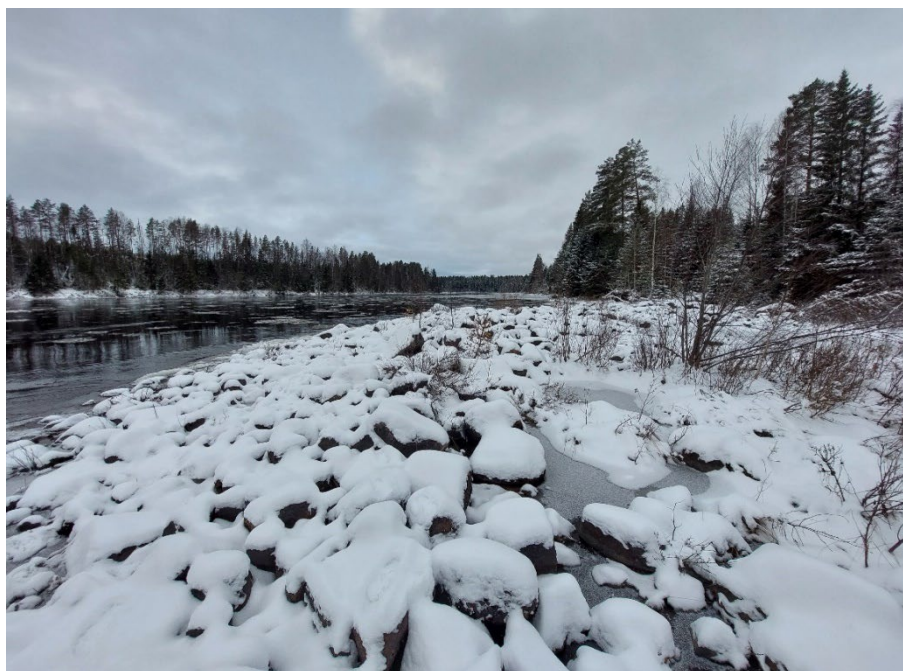
Figur 21 Morvalsströmmens början (Ljusdal 415). Notera den snötäckta vallen som stänger av det naturliga området till höger i bild. De upprepade blocken används i restaureringen.

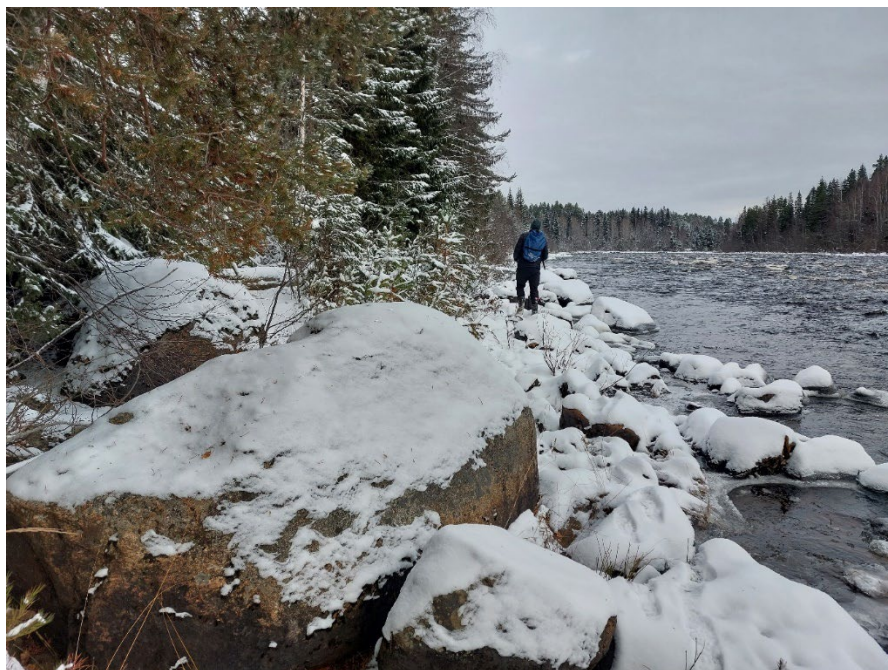
*Figur 22 Upprensade blockmassor längs Malmmyrsströmmens norra strand (Ljusdal 420). De uppnensade blocken används i restaureringen av strömmen.*

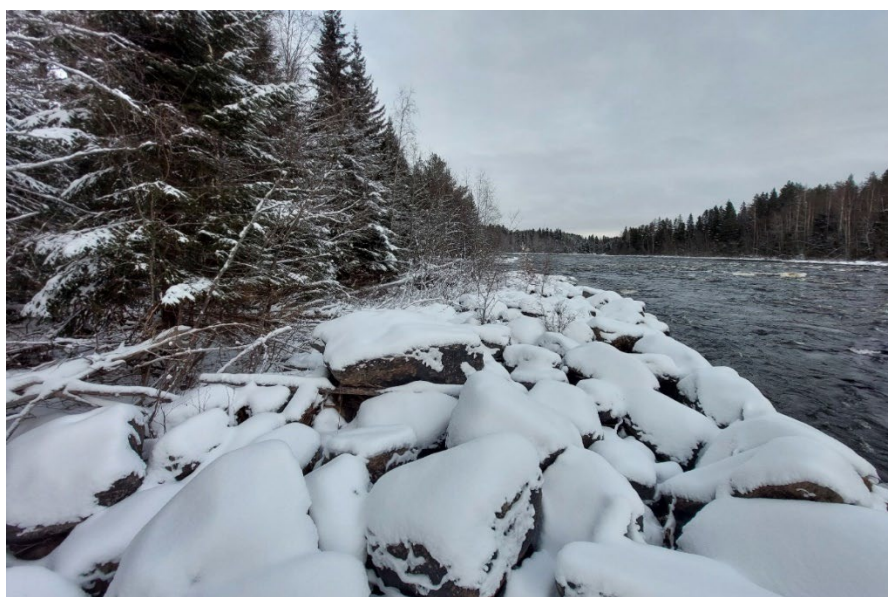
*Figur 23 Upprensade blockmassor längs Morvallsströmmens norra strand (Ljusdal 421). De uppnensade blocken används i restaureringen av strömmen.*

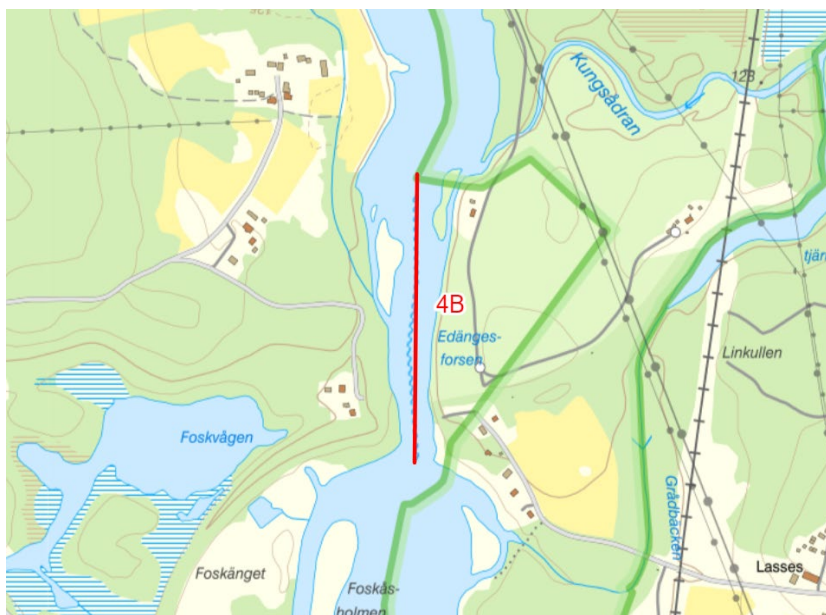
Figur 24 Översiktskarta på åtgärdssträcka 4B –Edängesforsen i Ljusnan, strax söder om Ljusdal.

Edängesforsen är cirka 500 meter lång med relativt hög fallhöjd. De upprepade blocken ligger främst längs stränderna. I samtliga rensade partier föreslås en konventionell restaurering där alla sidogrenar öppnas upp och de uppschaktade stenblocken används till restaureringen. Åtgärderna i denna fors förankras väl med den lokala paddlingsklubben.

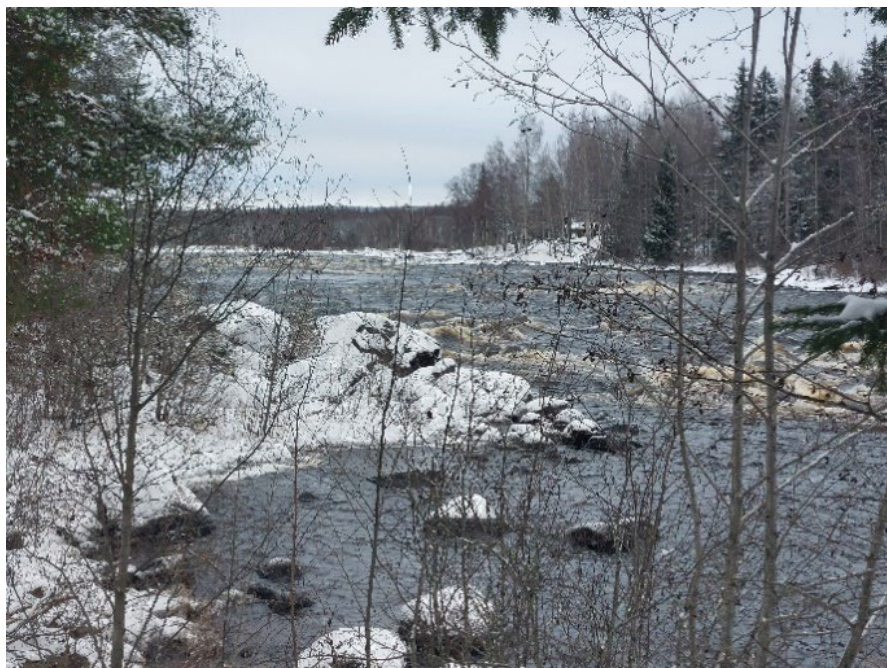
*Figur 25 Upprensade block vid Edängesforsens början. De uprensade blocken används i restaureringen.*

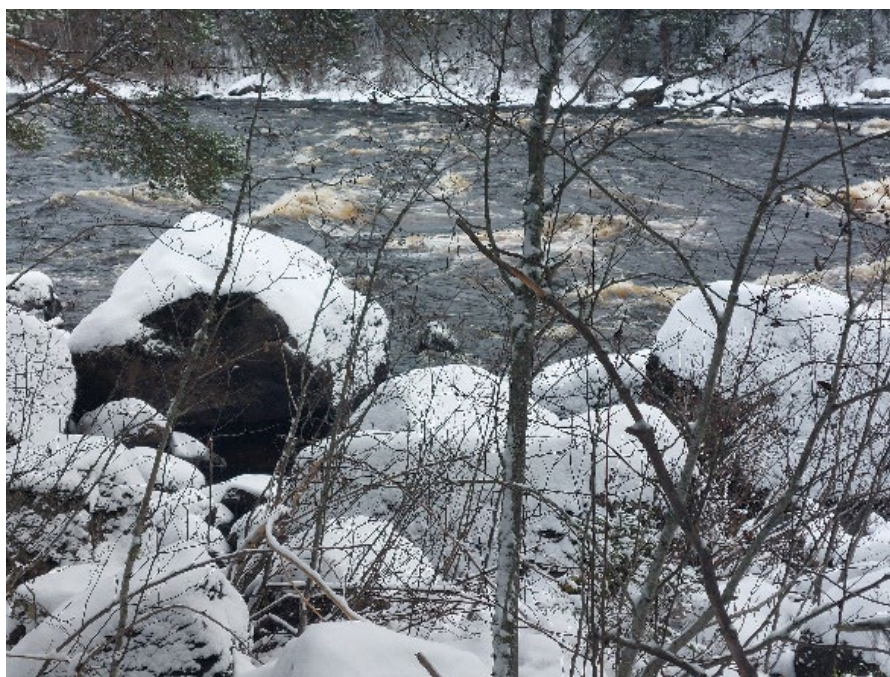
*Figur 26 Upprensade block i Edängesforsens mittparti. De uprensade blocken används i restaureringen*
